Informe Final Auditoria a la obra en explotación Aeropuerto Arturo Merino Benítez Ministerio de Obras Públicas

Fecha: 19/08/09 N° Informe: 31

INFORME FINAL Nº 31 SOBRE AUDITORÍA A LA OBRA CONCESIONADA EN EXPLOTACIÓN, AEROPUERTO ARTURO MERINO BENÍTEZ, MINISTERIO DE OBRAS PÚBLICAS.

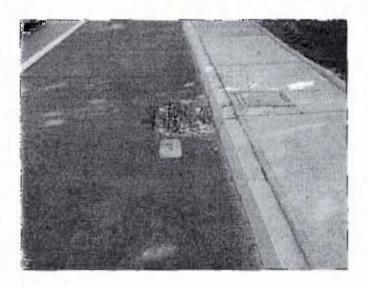
En lo referente al aseo permanente del área de concesión, consignado en el artículo 1.10.1 de las bases de licitación, se observó una apreciable acumulación de polvo en estructuras y elementos del terminal situados en altura, tales como: pórticos de acceso (fotos 15 y 16), vigas sobre aduana en llegadas internacionales (fotos 17 y 18) y cielos tipo *minicel* (fotos 19 y 20). A lo anterior, se suma la presencia de polvo y desperdicios en escaleras y pasillos del área de servicios del nivel 4,20 (fotos 21 y 22) y en fosos de ascensores (fotos 23 y 24) y manchas en las alfombras ubicadas en las áreas de arribo y espera de pasajeros (fotos 25 y 26). Además, se constató la falta generalizada de limpieza de los sumideros de aguas lluvias situados en la calle de acceso (foto 27).

Foto 27. Acumulación de basuras y desperdicios en sumidero de aguas lluvia de calle de acceso.
