**Informe de Seguimiento de  
observaciones contenidas en  
informe final N° 57.073 de 2007,  
referido a obras concesionadas  
en etapa de explotación,  
Ministerio de Obras Públicas**

SOBRE SEGUIMIENTO DE  
OBSERVACIONES CONTENIDAS EN  
INFORME FINAL N° 57.073, DE 2007,  
REFERIDO A OBRAS CONCESIONADAS EN  
ETAPA DE EXPLOTACIÓN, MINISTERIO DE  
OBRAS PÚBLICAS.

INFORMA SEGUIMIENTO  
OBSERVACIONES OBRAS VIALES  
CONCESIONADAS EN ETAPA DE  
EXPLOTACIÓN, MINISTERIO DE  
OBRAS PÚBLICAS.

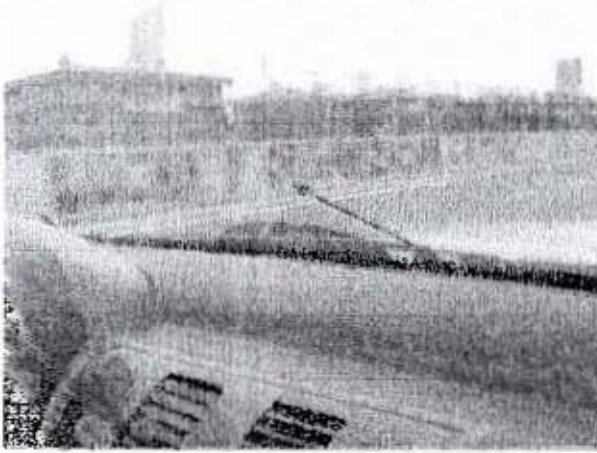
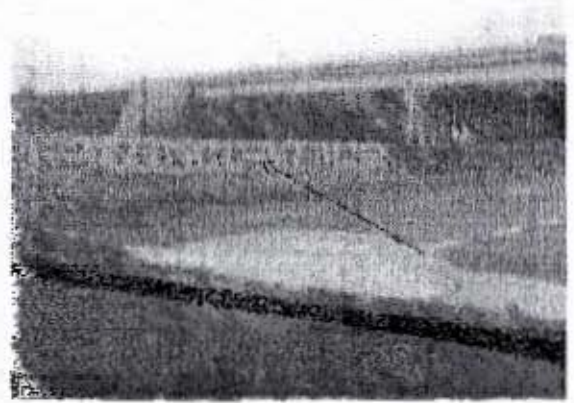
Referente a los rayados tipo "graffiti" en los muros ubicados en la faja central que limita la autopista del ferrocarril metropolitano, se constató que éstos aún se mantienen y que, además, se ha incrementado la aparición de papelógrafos adosados a dichos muros, motivo por el cual el servicio deberá exigir a la empresa concesionaria mejorar dicha mantención, definiendo las competencias respecto a los sectores que son de responsabilidad de la empresa Metro de Santiago (anexo, fotos N°s 1 y 2).

Fotos N<sup>o</sup> 1 – 2: Persistencia de rayados y papelógrafos adheridos.

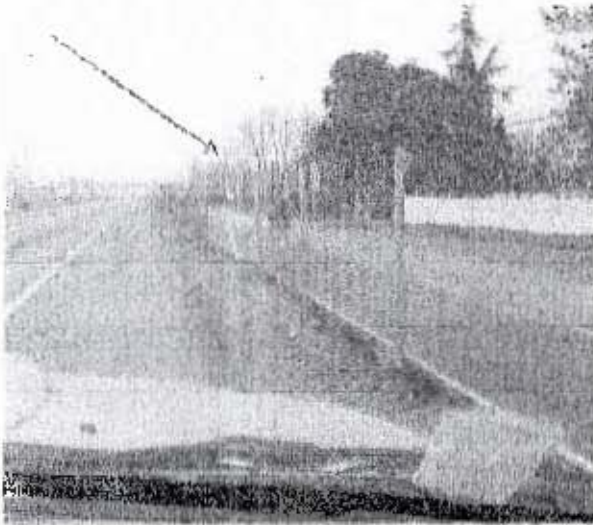
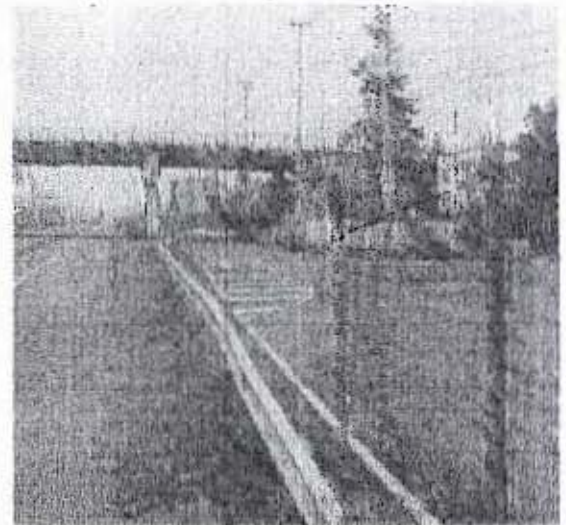
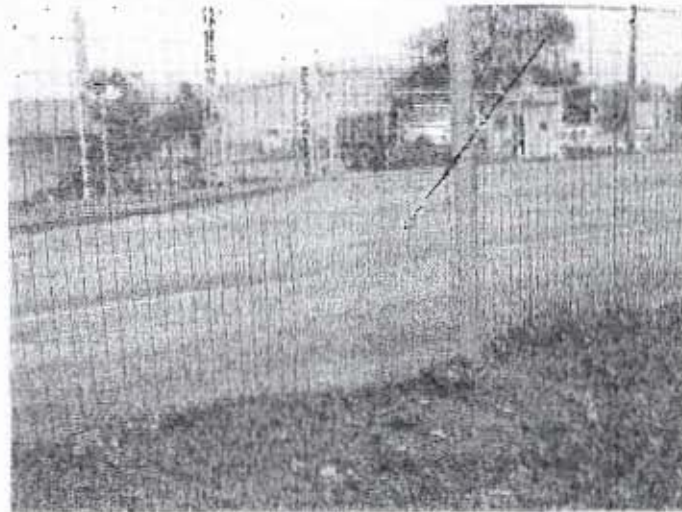
Se mantiene la situación observada entre los Kms. 39 y 43, a los que se han sumado sectores con cierros deficientes, los que facilitan el cruce de peatones e ingreso de animales a la vía (anexo, fotos N<sup>os</sup> 3, 4 y 5).

Fotos N<sup>o</sup> 3 – 4 – 5: Falta de cierre facilita cruce de peatones y el ingreso de animales a la vía.

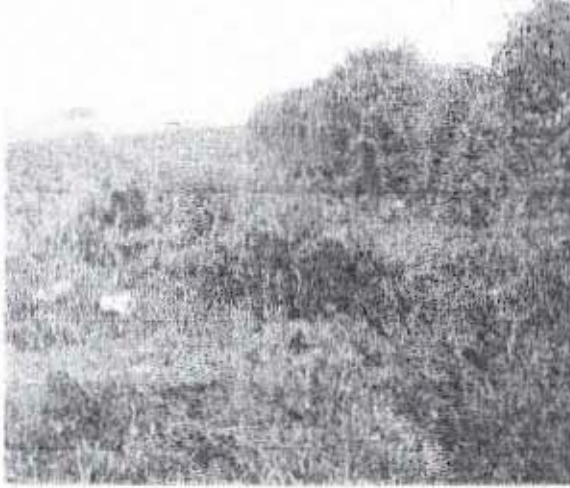
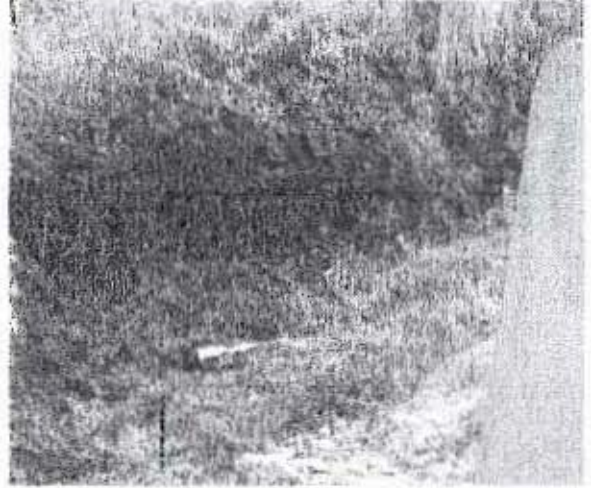
Por otra parte, cabe agregar que en el sector poniente del Km. 67 y 110, pese a que se efectuaron labores de limpieza en fosos y contrafosos, aún se mantiene abundante vegetación y falta de desmalezado en el lugar (anexo, fotos N<sup>os</sup> 6 y 7).

Fotos N° 6 – 7; Deficiencia de desmalezado en fosos.

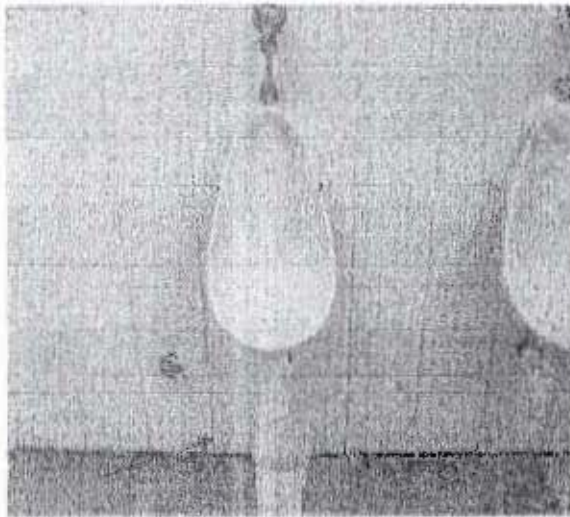
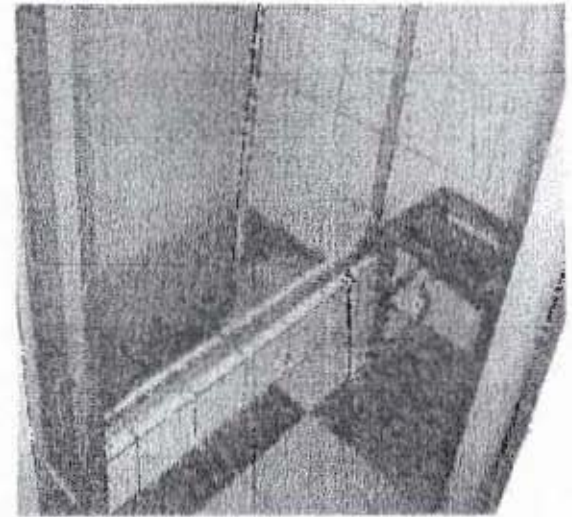
En el área de servicios generales "Santa Lucila Poniente", se limpió la zona en que se acopiaban elementos de señalética. Asimismo, en los baños de dicho sector se verificó el repintado de cielos y muros. Sin embargo, en esta ocasión, se constató que ciertos artefactos se encuentran fuera de uso; que existen deficiencias en el cierre de llaves de lavamanos y desprendimiento de hojas de corredera en duchas (anexo, fotos N<sup>os</sup> 8 y 9).

Fotos N° 8 – 9; Artelactos fuera de uso y falla de hoja conedera en duchu.

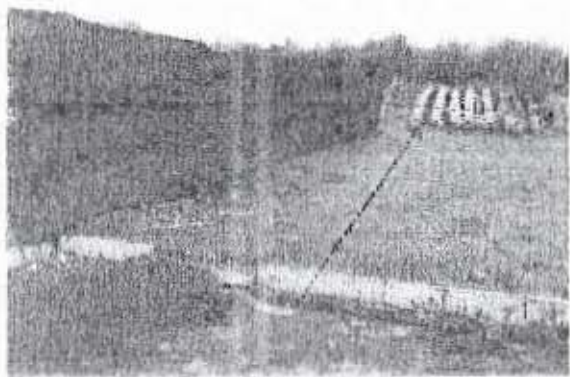
Ahora bien, en el caso del sector "La Platina Oriente", se verificó que se mantiene el acopio, en menor volumen, de elementos de señalización vial en zona no destinada para ello. También, se repintaron los muros y cielos de baños, comprobándose, sin embargo, la existencia de artefactos sanitarios fuera de uso y algunas llaves de lavamanos que no operaban eficientemente (anexo, fotos N<sup>os</sup> 10 y 11).

Foto N° 10: Acopio de señalización en zona no habilitada para tal efecto.

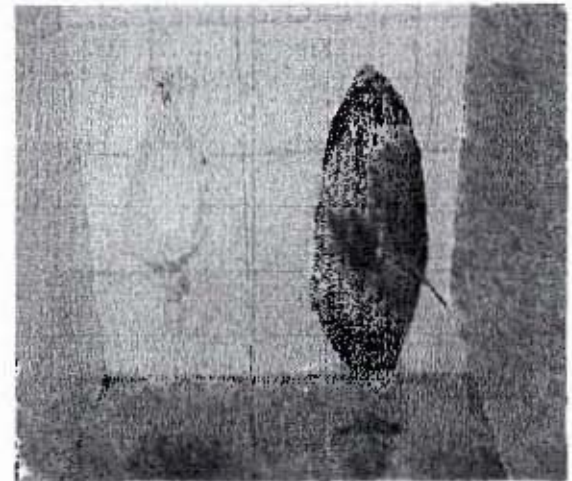
Foto N° 11: Artelactos fuera de uso.

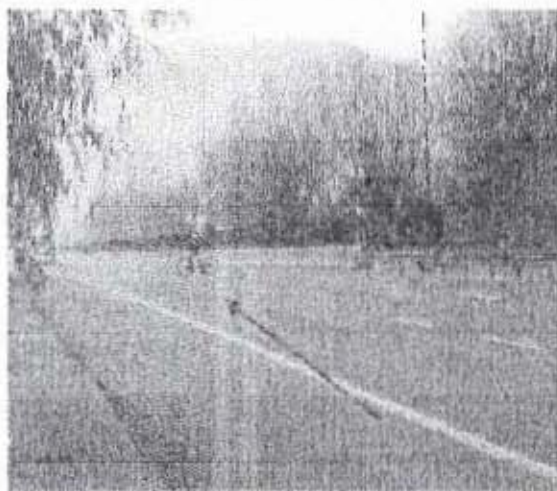
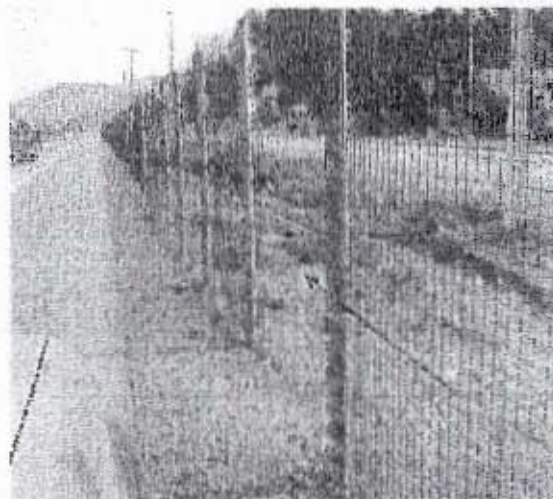
Al respecto, la inspección fiscal informó la ejecución de obras de reparación y reposición de mallas, conforme a la programación mensual y al "Plan de Conservación Anual de la Obra", no obstante ello, se constató una falta generalizada de cierros en ciertos sectores (anexo, fotos N<sup>os</sup> 12 y 13).

Foto N° 12 – 13: Falta de cierre facilita cruce de peatones y el ingreso de animales a la vía.

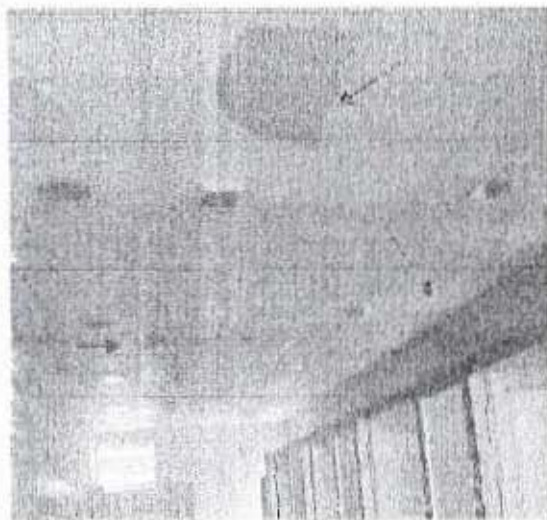
En el área de servicio de automovilistas, del sector Veramonte, Km. 58, se advierten filtraciones en la cubierta de los cielos falsos, afectando la terminación de éstos. Además, el estado de los baños es deficitario: 8 wc presentan pérdida constante de agua y una caseta presenta desprendimiento de cerámica tanto en su interior, como en el exterior; un urinario está obstruido; las llaves de lavamanos presentan filtraciones y falta el mecanismo de cierre en la mampara de acceso (anexo, fotos N<sup>os</sup> 14, 15, 16 y 17).

Foto N° 14: Filtración de cubierta se manifiesta en manchas en cielos.

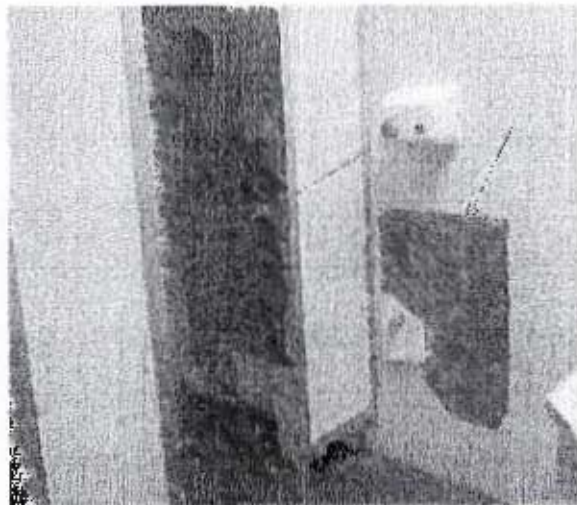
Foto N° 15: Falta de revestimiento cerámico.

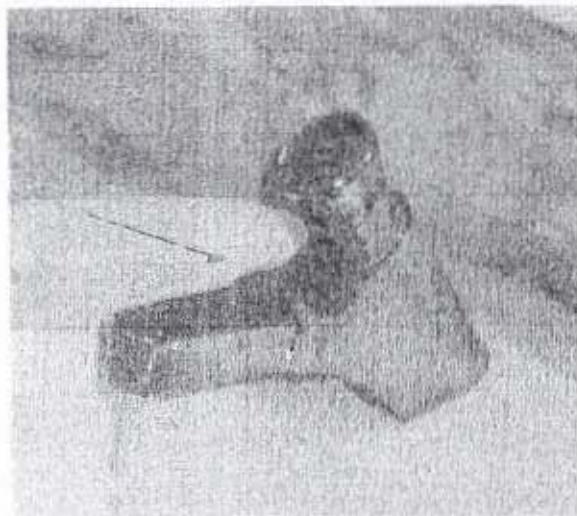
Foto N° 16: Filtración constante en llaves de lavamanos.

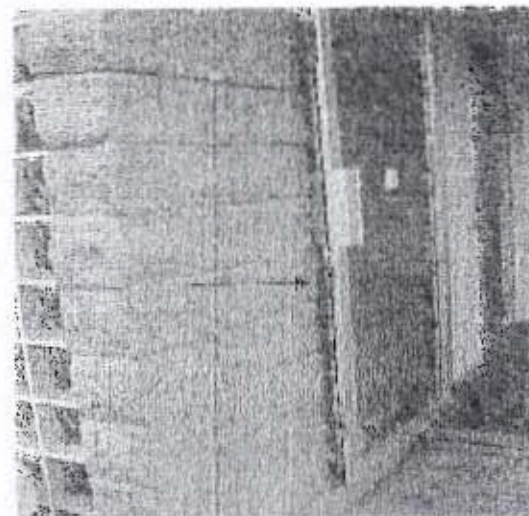
Foto N° 17: Falta de cerradura y picaportes en mampara de acceso.

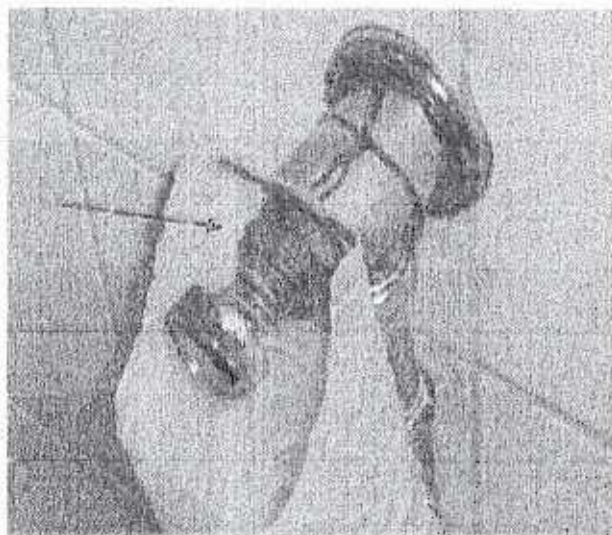
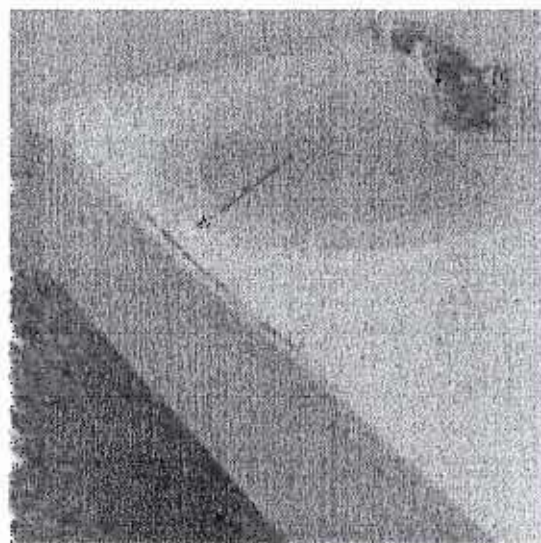
Asimismo, en el área de servicio norte, de camiones, Km. 66.800, se constataron las siguientes deficiencias en zonas de servicios higiénicos: llaves de lavamanos y de wc, con filtraciones; hoja de corredera de ducha desmontada; borde dañado en cubierta de vanitorio; persistencia de eflorescencias en pintura de hall central. Se comprobó una situación similar en el área de servicio sur (anexo, fotos N<sup>os</sup> 18, 19, 20, 21, 22 y 23).

Fotos N<sup>os</sup> 18 y 19: Filtración en llave de wc y desprendimiento borde de cubierta de vanitorfo - mudador.

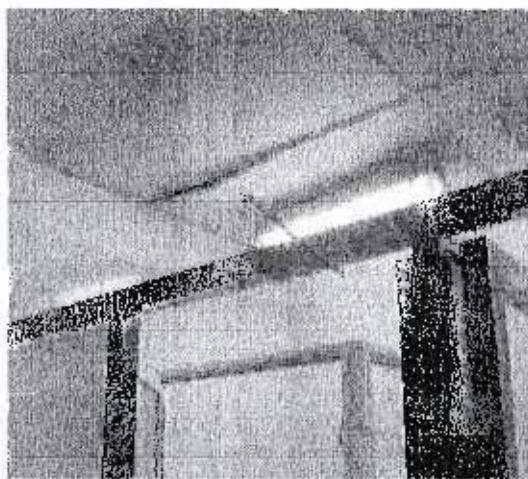
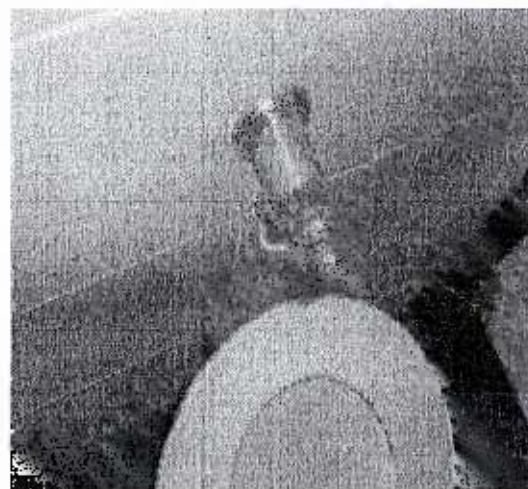
Fotos N<sup>os</sup> 20 - 21: Cielo desprendido y filtración en llave de wc.

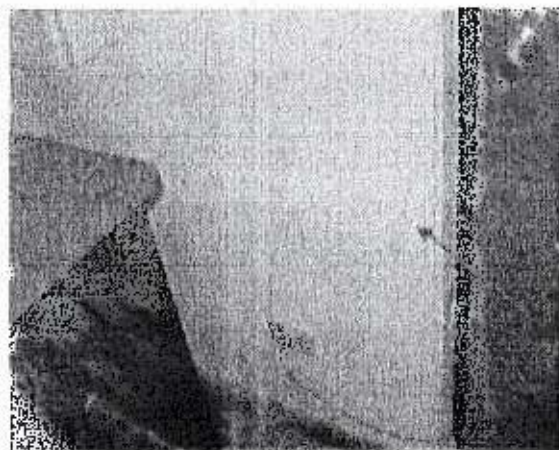
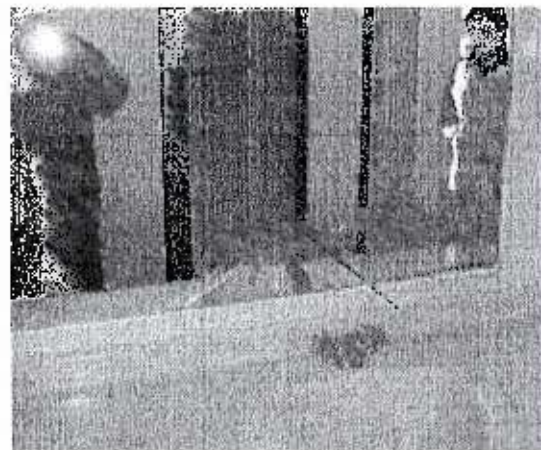
Fotos N<sup>os</sup> 22 - 23: Persiste efflorescencia en pinturas de accoso y espejo lrizado en baño.

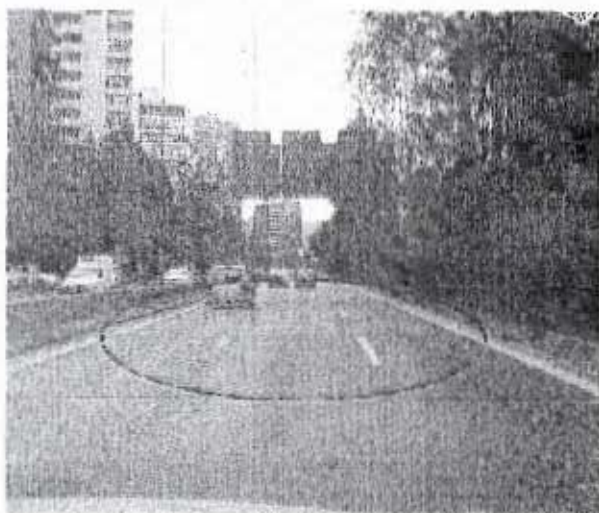
Sobre el desgaste de las líneas de demarcación en el eje Kennedy, se constató su repintado en relieve, evaluándose el comportamiento de dicha técnica ante alto tráfico, para su aplicación en las próximas mantenciones rutinarias (anexo, foto N<sup>o</sup> 24).

Fotos N<sup>os</sup> 24 – 25: Demarcación con relieve en evaluación y ausencia de cierres en multicanchas.

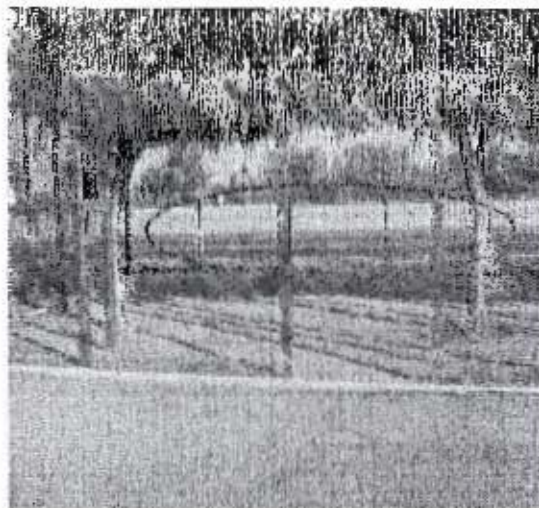
En el sector Parque Lo Varas del eje Costanera Norte, se mantiene la situación observada, relativa a la falta de ciertos paños de cierre en multicanchas. Además, en esta oportunidad se constató la sustracción de varias hojas de portones de corredera de este lugar, actos que son de común ocurrencia, según la inspección fiscal y, que pese a ello, no son detectados oportunamente por la red de vigilancia de circuito cerrado de televisión, con que cuenta la vía (anexo, fotos N<sup>os</sup> 25, 26 y 27).

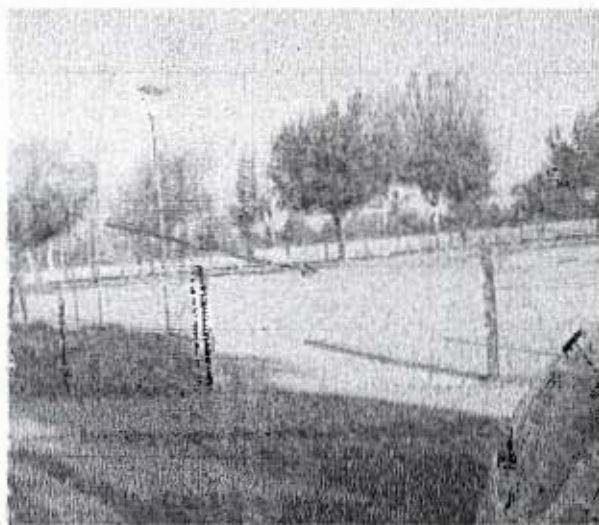
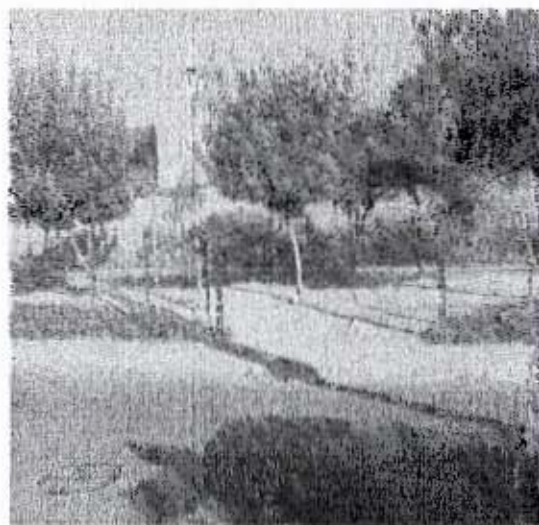
Foto N<sup>os</sup> 26 – 27: Faltan pueritas de cierres en sector de multicanchas.
