**Informe de Seguimiento**  
**Coordinación de Concesiones**

**SOBRE SEGUIMIENTO DE LAS  
OBSERVACIONES CONTENIDAS EN EL  
INFORME FINAL N° 40, DE 2010,  
SOBRE AUDITORÍA A OBRAS VIALES  
CONCESIONADAS EN ETAPA DE  
EXPLOTACIÓN, EN LA COORDINACIÓN  
DE CONCESIONES, MINISTERIO DE  
OBRAS PÚBLICAS.**

**SOBRE SEGUIMIENTO DE LAS  
OBSERVACIONES CONTENIDAS EN EL  
INFORME FINAL N° 40, DE 2010, AUDITORÍA  
A OBRAS VIALES CONCESIONADAS EN  
ETAPA DE EXPLOTACIÓN, EN LA  
COORDINACIÓN DE CONCESIONES DE  
OBRAS PÚBLICAS, DEL MINISTERIO DEL  
RAMO.**

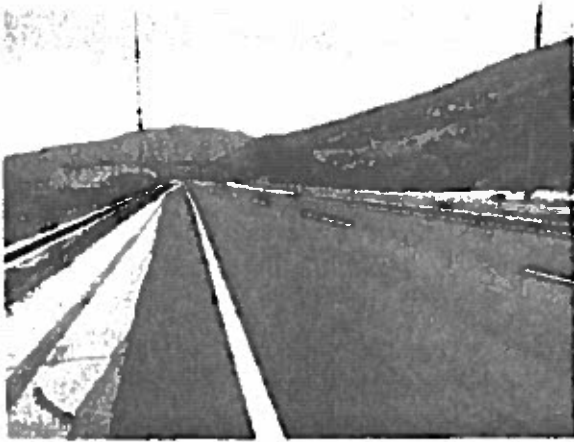
**Fotografía N° 1: Kilómetro 127.542 ruta 5 norte, conservación efectuada.**

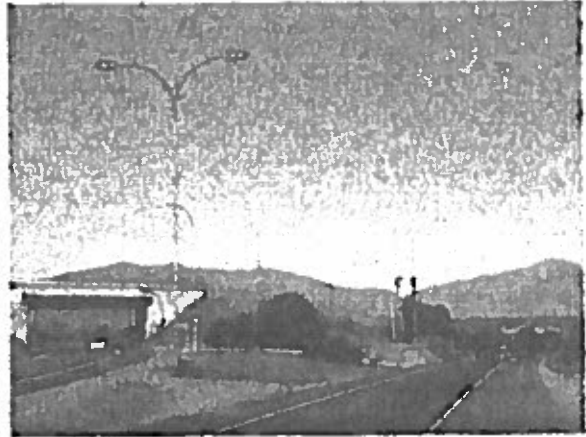
Como resultado de la auditoría practicada el año 2010, se detectaron en algunos puntos del camino diversas situaciones que alertaban acerca de un deficiente trabajo de conservación, a saber, presencia de árboles cercanos a la faja vía, existencia de rayados en muros aledaños a la ruta, falta de limpieza de cauces y fosos, restos de derrumbes de rocas al costado de berna, ausencia de defensas camineras en las proximidades de muros de boca de alcantarillado, deficiente estado de elementos reflectantes en defensas camineras y delineador vertical, postes y ganchos de luminarias con presencia de óxido, y una de las cajas eléctricas abiertas.

Ahora bien, habiéndose visitado en este seguimiento los sectores que motivaron las observaciones señaladas, se constató que, a excepción de los detrimentos en postes y ganchos de luminarias, el resto de las deficiencias fueron resueltas satisfactoriamente, como se señalara en informe técnico adjunto al oficio N° 245, de 2011. Sin perjuicio de lo anterior, en lo que respecta a la falta de defensas camineras en las cercanías de los muros de boca, la Coordinadora de Concesiones proporcionó antecedentes que demuestran que tal exigencia no fue contemplada en los proyectos primitivos.

Al tenor de lo expuesto procede mantener la observación referida al deficiente estado de postes y ganchos de luminarias ubicados en el kilómetro 27,100 de esta ruta y levantar las relacionadas con los demás aspectos tratados en este punto (anexo N°1, fotografía N°2).

**Fotografía N° 2: Falta mantenimiento de luminarias con postes oxidados.**

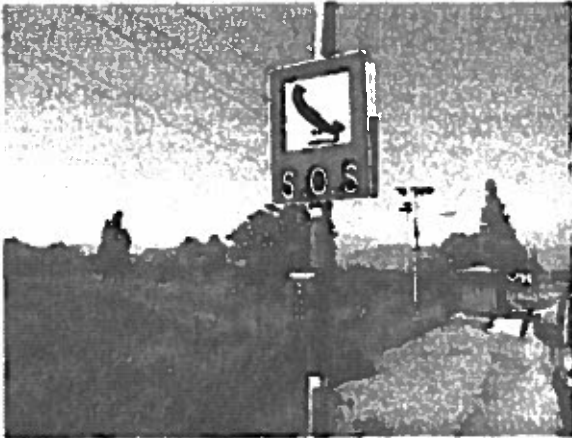
**Fotografía N° 3: Teléfono S.O.S. sin identificación de posición.**

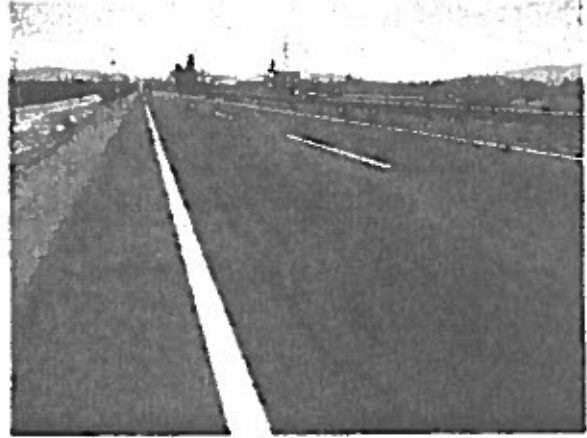
En cuanto a los sectores asfaltados que acusaban signos de exudación, ubicados entre los kilómetros 43,000 y 44,000, la Coordinadora reitera en la minuta adjunta al oficio N° 245, de 2011, que el sector indicado no presenta tal deficiencia, situación que se contradice con lo visualizado por esta Entidad de Control en recientes visitas efectuadas al lugar, por ende, corresponde mantener la observación (anexo N°1, fotografía N°4).

**Fotografía N° 4: Asfalto exudado, kilómetros 43,00 al 44,00, ruta 5, tramo Santiago – Los Vilos, pista 1.**

- 7) Solicitar la inclusión de los sectores que presentan exudación de pavimento, en las operaciones de mantenimiento que realiza la concesionaria de la Ruta 5, Tramo Santiago - Los Vilos, deficiencia advertida en el capítulo de observaciones de carácter técnico, letra C, punto 1.1.

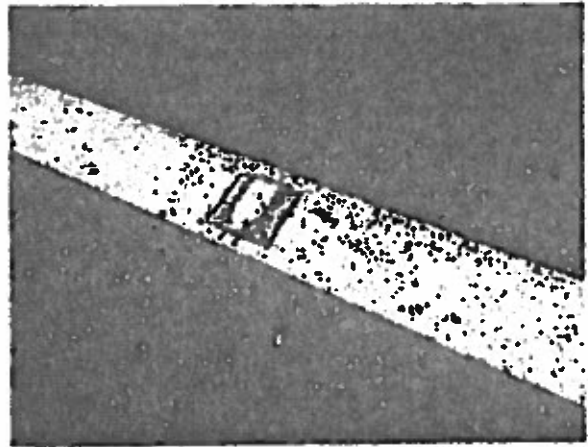
**Fotografía N° 6: Tacha repintada en las curvas de calzada simple en ruta CH-57.**

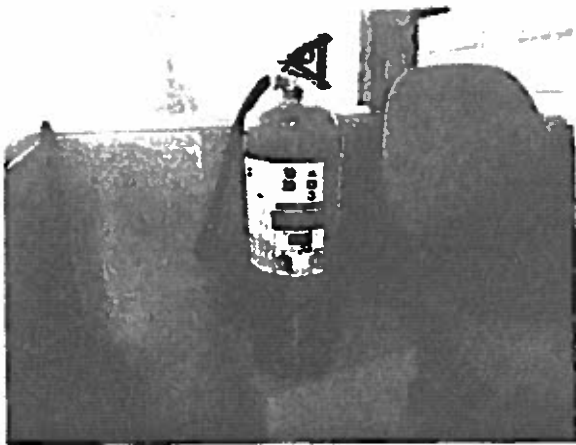
Lo anterior, a pesar que la Coordinadora comunicó en el informe técnico adjunto al oficio N° 245, de 2011, que tales deficiencias se encontraban subsanadas. Al tenor de lo señalado, procede mantener lo observado.

**Fotografía N° 7: Extintor situados dentro de la caseta de peaje.**

12) Arbitrar las medidas pertinentes para asegurar que la sociedad concesionaria corrija la deficiencia relacionada con la ubicación y falta de extintores de incendio, detectada en las plazas de peaje de Chacabuco y San José, consignada en el capítulo de observaciones de carácter técnico, letra D, punto 3.2.

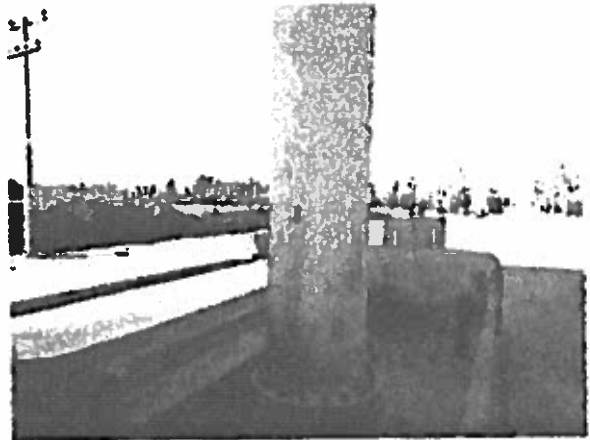
**Fotografía N° 8: Falta extintor en Plaza peaje Lo Pinto.**

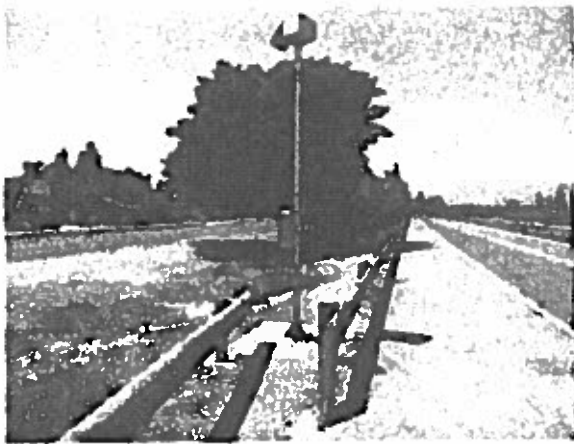
En lo que atañe a las deficientes condiciones de accesibilidad que presentaba el citófono S.O.S. N° 4, a un costado de la ruta, detrás de dos defensas camineras, en el presente seguimiento se verificó que dicha situación se encuentra solucionada, correspondiendo en consecuencia levantar la objeción (anexo N°1, fotografía N°9).

**Fotografía N° 9: S.O.S. N° 4 reposicionado y con acceso expedito.**

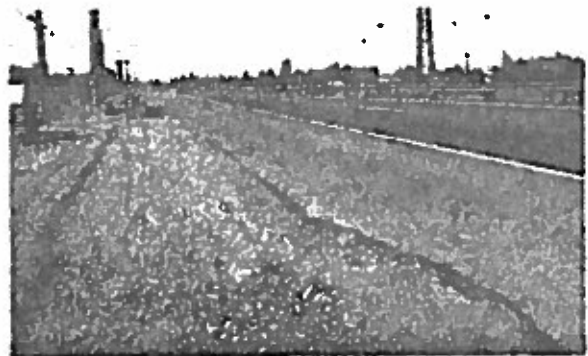
Ruta	Km.	Ubicación	Observación	Resuelto
5 Sur	67,100 a 68,000	Via expresa	Calzada fracturada y baches	NO
	106,300		Desnivel de 20 cm. aprox. entre borde de autopista con berma	NO

**Fotografía N° 10: Kilómetro 106,00 desnivel entre berma y sobreechancho.**

13) Requerir a la sociedad concesionaria la reparación de los baches y desniveles presentes en los pavimentos ubicados entre los kilómetros 67,100 al 68,000 y 106,300, Vía expresa ruta 5 Sur, de la concesión Ruta 5, tramo Santiago-Talca y Acceso Sur a Santiago, deficiencia expuesta en el capítulo de observaciones de carácter técnico, letra E, punto 2.1.

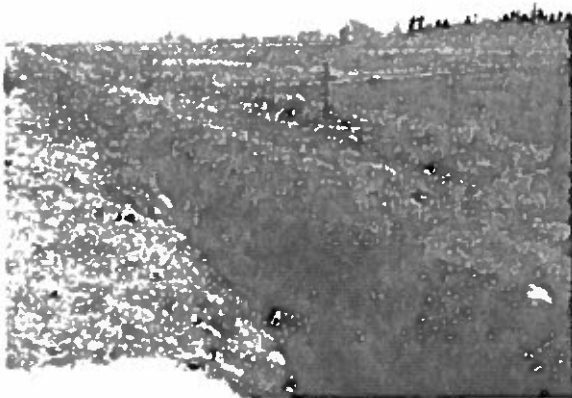
En lo referido a las observaciones sobre deficiencias en la conservación de cierres emplazados entre calles y vía expresa, mediana y delimitación de faja vial, se verificó la reparación de los puntos identificados en la ruta 5 Sur tramo Santiago - Talca, kilómetros 30,700 al 47,000, 62,900 al 63,100, 92,200 al 104,000, y Acceso Sur a Santiago, kilómetros 7,200 y 35,100 al 44,300, restando por solucionar las deficiencias relacionadas con la falta de cerco en el tramo comprendido entre los kilómetros 14,300 al 17,600 de la vía expresa correspondiente a la concesión ruta Acceso Sur a Santiago (anexo N°1, fotografía N°11).

**Fotografía N° 11: Postes sin cercos.**

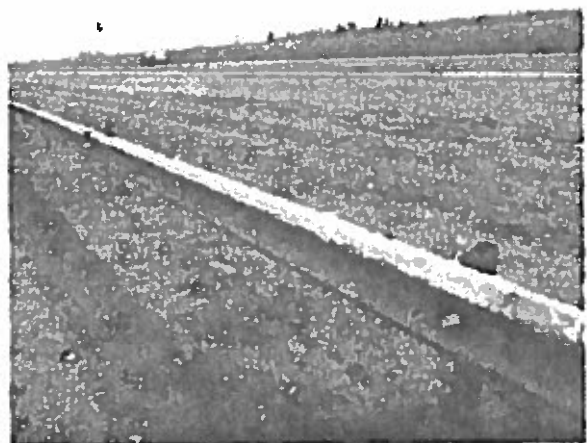
**Fotografía N° 12: Falta de pemos en defensas camineras.**

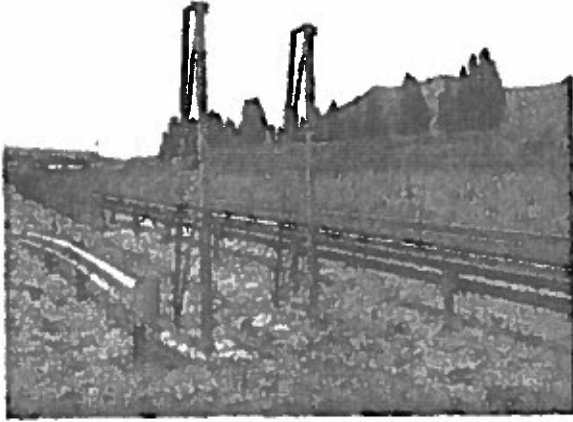
En consideración a lo anterior, se mantiene pendiente la corrección de esta deficiencia, en lo que al punto antes señalado se refiere (anexo N°1, fotografía N°13).

**Fotografía N° 13: Km 16.300 Postes sin señales.**

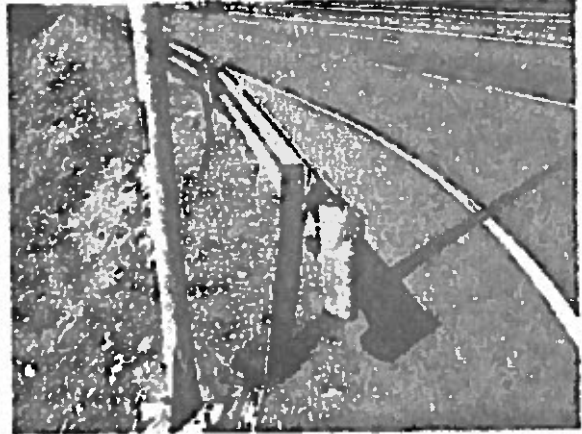
Lo anterior, a excepción de las grietas de pavimento ubicadas en el área de estacionamiento "Los Lagartos", las que según se señala en minuta adjunta al oficio N°605, de 2011, serían reparadas en el segundo semestre de dicha anualidad, junto con la defensa deformada en el área de servicios

**Fotografía N° 14: Defensa deformada.**

15) Adoptar las acciones conducentes a subsanar las grietas de pavimento en el área de estacionamientos "Los Lagartos"; la existencia de una defensa deformada en servicios generales de "Santa Lucía"; la falta de limpieza de los sensores dispuestos en la plaza de peaje de Angostura, todo ello conforme a lo señalado en el capítulo de observaciones de carácter técnico, letra E, punto 2.3.
