Adjunto remito a Ud., para su conocimiento y fines pertinentes, Informe Final N°2, de 2014, debidamente aprobado, sobre fiscalización a las obras del contrato "Concesión Aeropuerto Cerro Moreno de Antofagasta", a cargo de la Coordinación de Concesiones de la Dirección General de Obras Públicas.

**Número de Informe:2/2014  
18 de agosto del 2015**

INFORME FINAL N° 02, DE 2014, SOBRE  
INSPECCIÓN TÉCNICA A LA OBRA  
"CONCESIÓN AEROPUERTO CERRO  
MORENO DE ANTOFAGASTA".

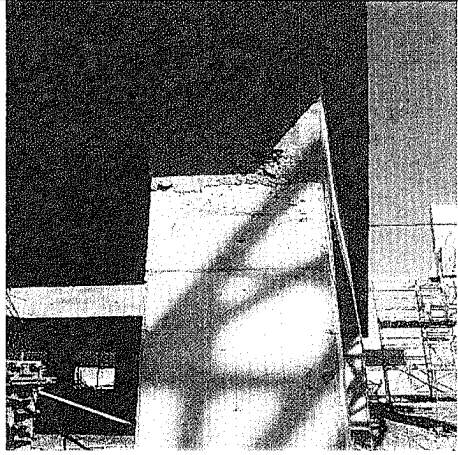
Durante la visita efectuada a las faenas del edificio Terminal de Pasajeros, contempladas en la fase 2 de construcción del proyecto, se evidenciaron nidos de piedra tanto en las juntas de hormigonado de los pilares –ubicados en los ejes 47-L, 48-L y 51-L–, como en la viga del eje 47-J-L, y también en la losa contenida entre los ejes 47-48-G-J (Fotografías N<sup>os</sup> 1 a 6, anexo fotográfico).

De lo anterior, se desprende un incumplimiento a la norma Nch. N° 170, de 1985, Hormigones, la cual en su apartado 11, Compactación, establece que “La compactación se debe efectuar con los equipos adecuados y mediante los procedimientos necesarios para que, manteniendo la homogeneidad del hormigón, se pueda “...Rellenar completamente

Foto 1.- Nido de hormigón en junta de hormigonado, pilar eje 51-L	Foto 2.- Nido de hormigón en junta de hormigonado, pilar eje 47-L

Agregó que, “Al tenor de dichas observaciones, se propuso lo siguiente: a) Aplicar el procedimiento SCFA-RND-P001 que corresponde por las especificaciones a reparaciones menores, de forma tal que se impida avances de la corrosión de la armadura de los hormigones armados, b) Igualmente se indicó la limpieza necesaria a objeto de asegurar la adherencia y sellado en la colocación, considerado en este procedimiento.

Precisó luego, que la referida Sociedad, con fecha 22 de abril de 2014, informó al Inspector Fiscal sobre la reparación efectuada, indicando el procedimiento empleado en cada caso. A su respuesta acompañó un set fotográfico, con imágenes que dan cuenta de lo realizado para regularizar las falencias observadas.

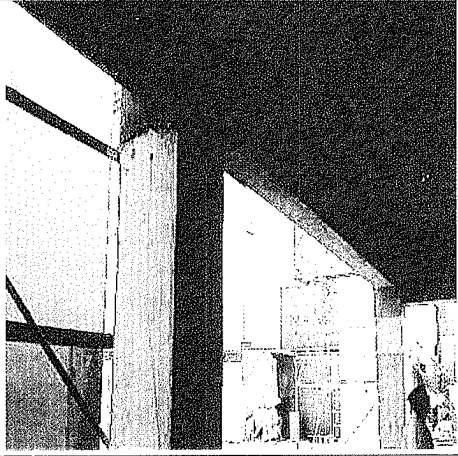
Foto 3.- Nido de hormigón en junta de hormigonado, pilar eje 48-L	Foto 4.- Nido de hormigón en viga, eje 47-J-L.

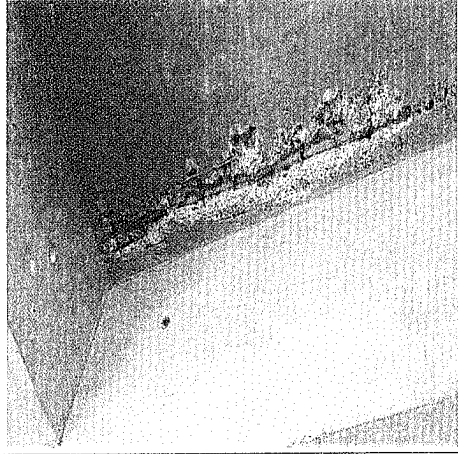
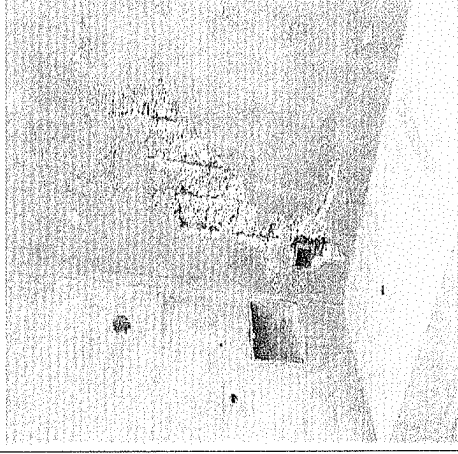
Foto 5.- Nido de hormigón en losa, ejes 47-48-G-J.	Foto 6.- Nido de hormigón en losa, ejes 47-48-G-J.

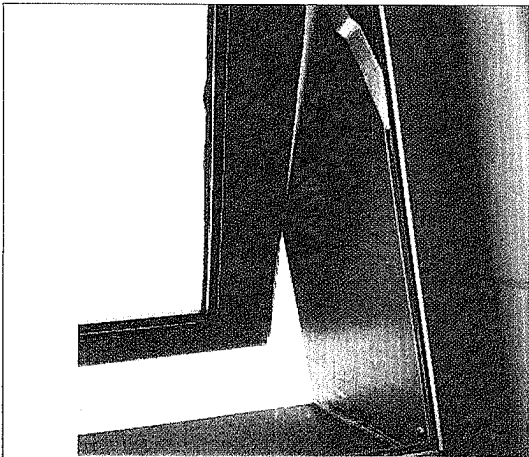
Se constató que tanto la ventana de aluminio V2, ejecutada en la fachada norte, como también la ventana del baño N° 2 del edificio SAR, a la fecha de la visita inspectiva realizada por este Organismo de Control, presentaban roces durante su utilización atribuibles a una instalación deficiente o la provisión de un producto defectuoso (Fotografías N<sup>os</sup> 12 y 13, anexo fotográfico).

Lo anterior, incumple lo estipulado en el artículo 4.8.4. Ventanas de Aluminio, de las especificaciones técnicas del proyecto,

Foto 13.- Ventana de baño N° 2, edificio SAR, con problemas de apertura.

Sobre el particular, el Servicio manifestó que las observaciones relativas a roces en el accionar de las citadas ventanas fueron corregidas el 3 de junio de 2014. Por su parte, debe indicarse que durante la nueva visita a terreno efectuada por esta Contraloría Regional, se revisó este aspecto, apreciándose el correcto funcionamiento de las ventanas aludidas, por lo que procede dar por subsanada la observación.

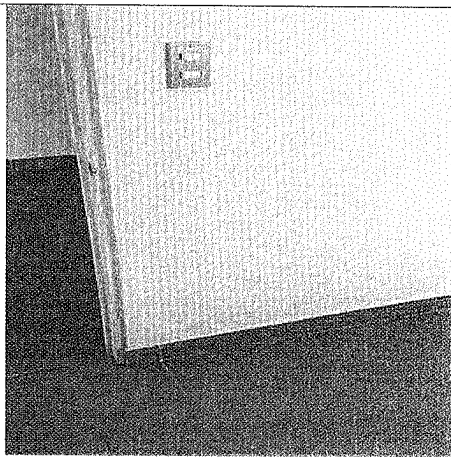
Se advirtió, en general, un deficiente acabado de la partida de pinturas en los espacios interiores de los edificios SAR y Casino DGAC, evidenciados mediante variaciones de tonalidad y sectores sin cubrir totalmente (Fotografías N<sup>os</sup> 14 y 15, anexo fotográfico).

De lo anterior, se deduce un incumplimiento al artículo 4.10.1. Preparación de la Base, de las respectivas especificaciones técnicas, en las cuales se dispone que “Se darán las manos necesarias hasta que las superficies por pintar queden perfectamente cubiertas.”

Foto 14.- Oficina N° 1, edificio SAR, deficiente terminación de pintura.

En su respuesta, el Servicio señaló que la Sociedad Concesionaria realizó un remate general de pintura al interior de los edificios, para dar homogeneidad en la terminación, y acompañó una fotografía para avalar sus dichos.

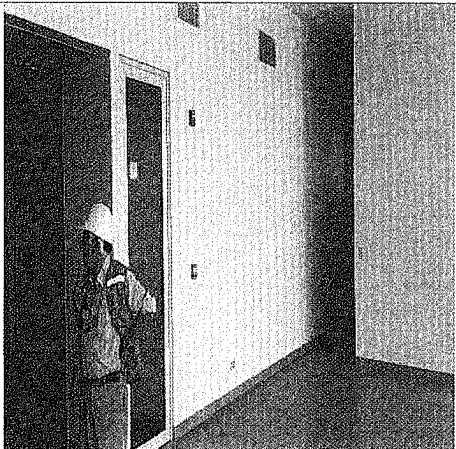
Foto 15.- Comedor, Casino DGAC, deficiente terminación de pintura.

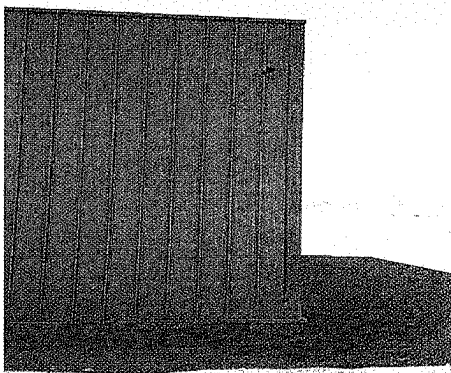
Se constató que las gárgolas correspondientes a la partida de bajada de aguas lluvias, presentes en el ítem 4.11.5, Bajadas, de las especificaciones técnicas de arquitectura que rigen el contrato y en los detalles de los planos de arquitectura del edificio SAR y Casino DGAC, no se encontraban ejecutadas según lo proyectado.

la estructura. Estas aguas se canalizarán según proyecto sanitario.” No obstante, en la obra se constató un desagüe mediante ducto de PVC sanitario, sin bajada canalizada de aguas lluvias, provocando acumulaciones de humedad imprevistas en el proyecto (Fotografías N<sup>os</sup> 16 y 17, anexo fotográfico).

Foto 16.- Bajadas de aguas lluvias, edificio SAR, discordante a proyecto.

En su contestación, el Servicio expuso que se instaló el desarrollo de la tubería de PVC desde la canaleta hasta la cota de terreno, a objeto de satisfacer las necesidades, fijando la tubería a planchas Hunter Douglas (HD) con abrazaderas y rematando en hojalatería pre pintada (utilizada en los remates fachada y techumbre HD). Precisó que dicha solución de bajadas de aguas lluvias, que no correspondían a las especificaciones técnicas EE.TT. ítem 4.11.6 y 4.11.5, se encuentra contenida en el plano SCFA-DGAC-PL-ARQ-10 Rev. (0), de los edificios Casino DGAC y SAR respectivamente, en los cuales se indica que el material de fabricación correspondía a PVC.

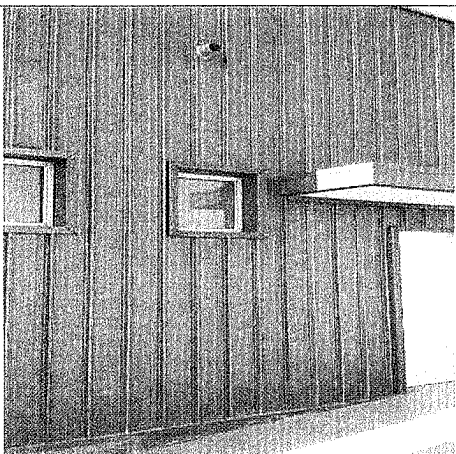
Foto 17.- Bajadas de aguas lluvias, Casino DGAC, discordante a proyecto.

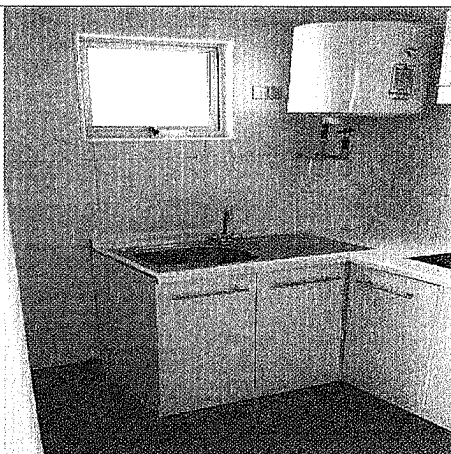
Se verificó que la grifería instalada en el sector de kitchenette del edificio SAR, el sector de lavado y el baño de casino N<sup>o</sup> 2 del Casino DGAC, no se condecía con lo estipulado en el artículo 5.1.2., Equipamiento Sanitario Artefactos Sanitarios, de las especificaciones técnicas del proyecto, toda vez que en ellas se indica que “Toda la grifería se consulta de primera calidad, antivandálica y con temporizador.”, situación que no ocurrió en la especie, al carecer dichos artefactos de temporizador (Fotografías N<sup>os</sup> 18 y 19, anexo fotográfico).

Foto 18.- Grifería kitchenette, edificio SAR, discordante a proyecto.

Sobre la materia, el Servicio replicó que las anomalías anotadas fueron indicadas a la Sociedad Concesionaria a través del folio del libro de inspección fiscal IF N° 440-CON, de fecha 22 de julio de 2014, para su solución en conformidad a las especificaciones técnicas del proyecto.

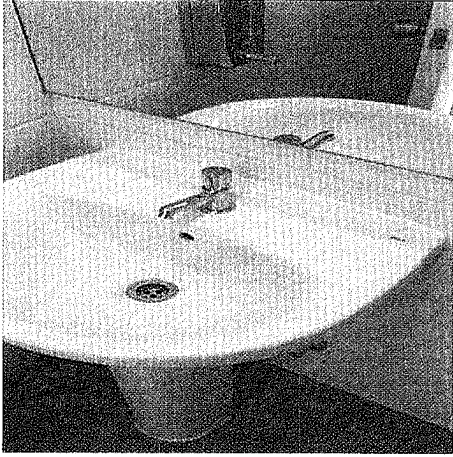
Foto 19.- Grifería baño N° 2, casino DGAC, discordante a proyecto.

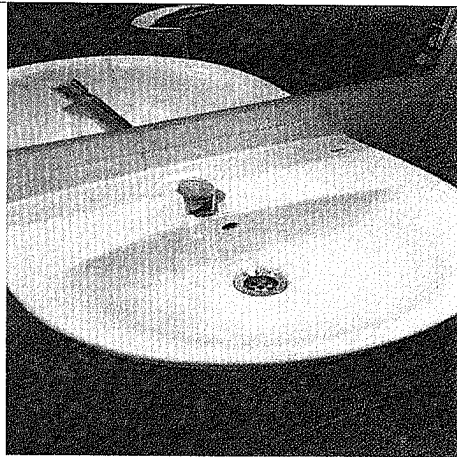
Al respecto, cabe agregar que la grifería del baño de servicio N<sup>o</sup> 1 del edificio de Casino DGAC se encontraba suelta y con filtraciones en la conexión de desagüe a muro, los receptáculos de los baños de servicio N<sup>o</sup> 1 y 2 del antedicho edificio se encontraban picados, y en los baños de los edificios SAR y Casino DGAC, la provisión de los embellecedores de conexión del desagüe de los lavamanos al muro no se habían fijado, vulnerando lo dispuesto en el mencionado artículo 5.5.1., de la OGUC (Fotografías N<sup>os</sup> 20 a 23, anexo fotográfico).

Foto 20.- Grifería baño de servicio N° 1, casino DGAC, suelta.

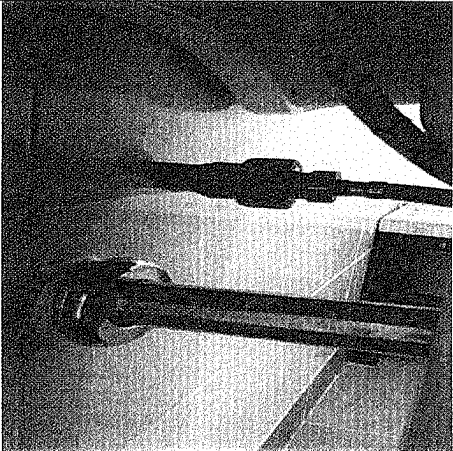
Foto 21.- Desagüe lavamanos baño de servicio N° 1, casino DGAC, con filtración.

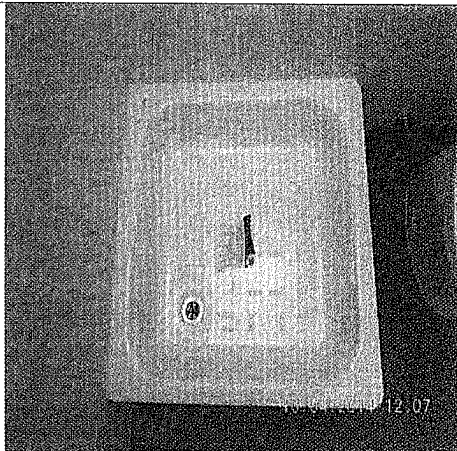
Foto 22.- Receptáculo baño de servicio N° 1, casino DGAC, picado.

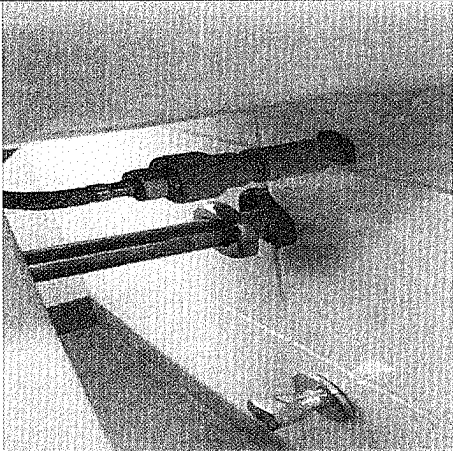
Foto 23.- Embellecedores de instalación sanitaria sueltos.

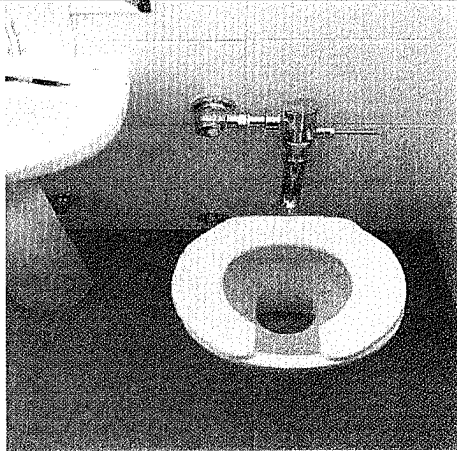
En este orden de consideraciones, cabe hacer presente que el artículo 5.1.2.1., Inodoros WC, de las especificaciones técnicas respectivas a cada edificio, se indica que “Se consulta inodoro tipo Victoria

de Roca o equivalente técnico, con asiento y tapa de plástico lacaloide...". Sin embargo, si bien en la validación en terreno se apreció la provisión del inodoro respectivo, aquel sólo contaba con asiento, obviando de este modo la tapa de plástico lacaloide (Fotografías N<sup>os</sup> 24 y 25, anexo fotográfico).

Foto 24.- Inodoros, edificio SAR, sin tapa especificada.

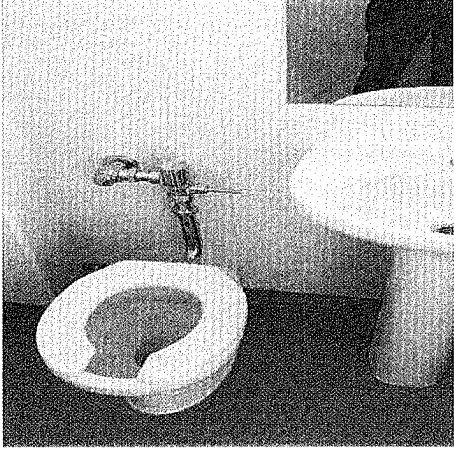
<p>Foto 25.- Inodoros, Casino DGAC, sin tapa especificada.</p>	<p>Foto 26.- Jaboneras, edificio SAR, no instaladas.</p>

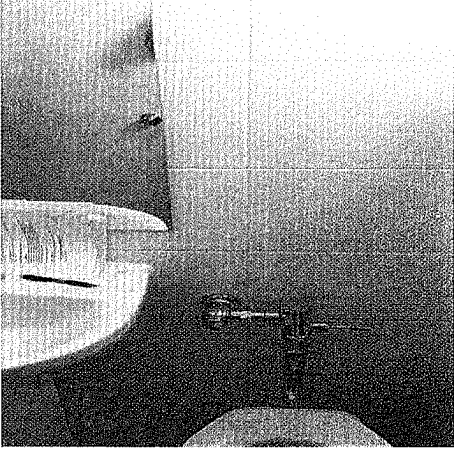
Se observó que en los baños N<sup>os</sup> 1 y 2 del edificio SAR no se efectuó la instalación del dispensador de jabón líquido señalado en el artículo 5.1.3.1., Dispensador de Jabón Líquido, de las especificaciones técnicas del proyecto, las que exigieron uno de esos implementos por cada recinto de baño, sobrepuesto en la tabiquería (Fotografía N° 26, anexo fotográfico).

En el informe aparejado a la respuesta evacuada por el Director General de Obras Públicas, se indicó que la Sociedad Concesionaria realizó las instalaciones respectivas, y acompañó registros fotográficos para respaldar lo manifestado.

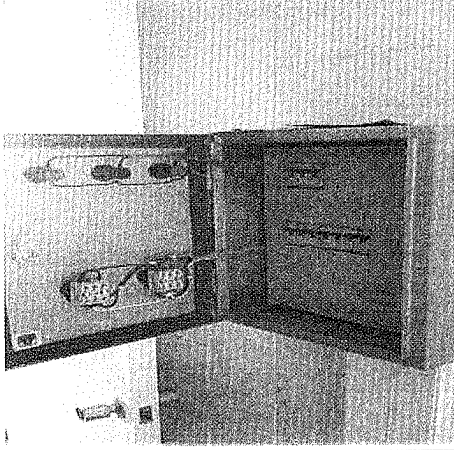
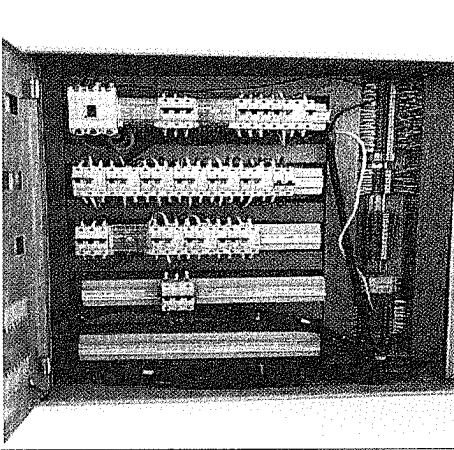
Se evidenció que los tableros eléctricos ubicados en el edificio de casino DGAC no poseían las placas de identificación de cada uno de los circuitos en acrílico negro y letras blancas, señaladas en los numerales 2.2.1. y 2.4.1., Tableros Eléctricos, de las Especificaciones Técnicas Generales de Sistemas Eléctricos de Potencia, y en su remplazo se acompañó una lámina referencial adjunta en la puerta de esos gabinetes en el tablero eléctrico principal, mientras que en el tablero de climatización ubicado en sala de boiler no se realizó ningún tipo de rotulado (Fotografías N<sup>os</sup> 27 y 28, anexo fotográfico).

<p>Foto 27.- Tableros eléctricos, casino DGAC, sin rotular.</p>	<p>Foto 28.- Tableros eléctricos, casino DGAC, sin rotular.</p>

En su respuesta, el servicio indicó que la Sociedad Concesionaria instaló el rotulado y las placas de identificación.

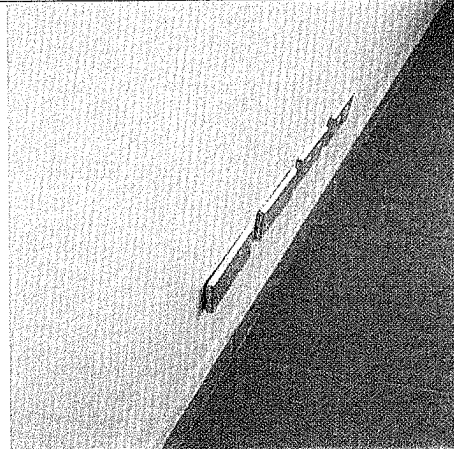
Se apreció la ejecución deficiente de las cajas terminales de enchufe presentes tanto en las oficinas N<sup>os</sup> 1 y 2 del edificio SAR, como también en la cámara de frío, boiler y baño de servicio N° 2 del Casino DGAC, toda vez que sus tapas se encontraban sueltas. Del mismo modo, en el casino se detectó que los enchufes de intemperie ubicados en el patio de servicio y la sala de basura no contaban con la totalidad de las tapas de las secciones que quedan inutilizadas (Fotografías N<sup>os</sup> 29 a 31, anexo fotográfico).

Lo anterior, no se aviene con lo previsto tanto en el artículo 1.1, Generalidades, de las Especificaciones Técnicas Generales de Sistemas Eléctricos de Potencia, donde se indica que "El contratista está obligado a dejar las instalaciones eléctricas de primera calidad. De lo anterior se desprende todo tipo de accesorio o material necesario para rematar de buena manera toda la instalación...", como tampoco a lo señalado en el antedicho artículo 5.5.1. de la OGUC, sobre la calidad de los materiales y elementos industriales para la construcción y sus condiciones de aplicación a las obras.

<p>Foto 29.- Enchufes eléctricos oficina N° 2, edificio SAR, sueltos.</p>	<p>Foto 30.- Interruptor eléctrico sala boilers, suelto.</p>

Al respecto, el servicio expuso en su respuesta que se efectuó la instalación de las tapas faltantes y se ajustaron las tapas eléctricas sueltas en todos los casos observados.

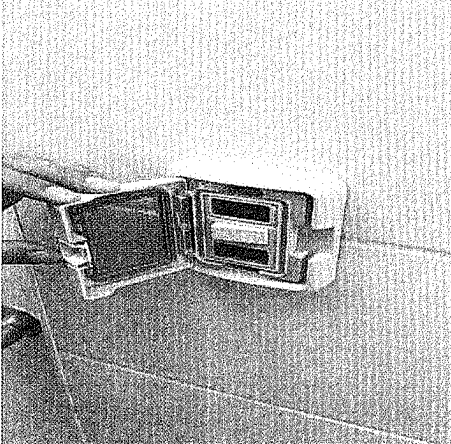
<p>Foto 31.- Enchufes eléctricos de intemperie sector basura / patio, sin tapa.</p>	<p>Foto 32.- Focos PL 2x26, acceso Casino DGAC, sueltos.</p>

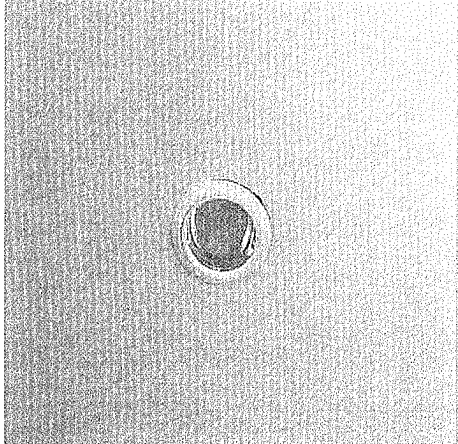
Se constató una deficiente instalación de los focos PL 2x26, ubicados en el acceso del edificio Casino DGAC, apreciándose a simple vista una abertura en el cielo de ese recinto mayor a la requerida para la correcta instalación de los equipos especificados, transgrediendo lo establecido en el citado numeral 1.1., Generalidades, de las Especificaciones Técnicas Generales de Sistemas Eléctricos de Potencia (Fotografía N° 32, anexo fotográfico).

Sobre esta materia, el servicio manifestó que la deficiencia descrita precedentemente fue resuelta.

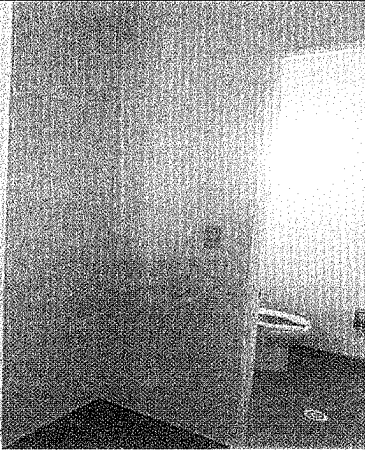
Se advirtió la falta de ejecución del "clóset terminado en melamina de madera de 18 mm. con ½ cuerpo para repiseros y el

resto para colgar”, con puertas de corredera proyectado para la oficina N° 1 y la deficiente ejecución de una de las puertas en mueble base de la kitchenette, a ejecutar en el edificio SAR, toda vez que dicho elemento no cerraba regularmente, traslapándose a la puerta inmediatamente contigua, contraviniendo en ambos casos lo dispuesto en el artículo 6.1., Muebles, de las especificaciones técnicas del proyecto, por cuanto indican que “En general se incluirán todos los herrajes, accesorios y componentes para el correcto funcionamiento de las puertas.” (Fotografías N°s 33 y 34, anexo fotográfico).

<p>Foto 33.- Closet Oficina N° 1, edificio SAR, sin ejecutar.</p>	<p>Foto 34.- Puerta mueble base kitchenette, edificio SAR, con mal funcionamiento.</p>

Al respecto, el servicio indicó en su respuesta que la Sociedad Concesionaria, al mes de septiembre de 2014, trabajaba en subsanar dicha observación, la cual le fue comunicada a través del citado folio del libro de inspección fiscal IF N° 440-CON, de 22 de julio del mismo año. Luego, es del caso hacer presente que en la visita inspectiva practicada por esta Entidad de Control el día 15 de mayo de 2015, fue posible apreciar que la referida sociedad había regularizado lo representado en este numeral, correspondiendo en tales circunstancias subsanar la presente observación.

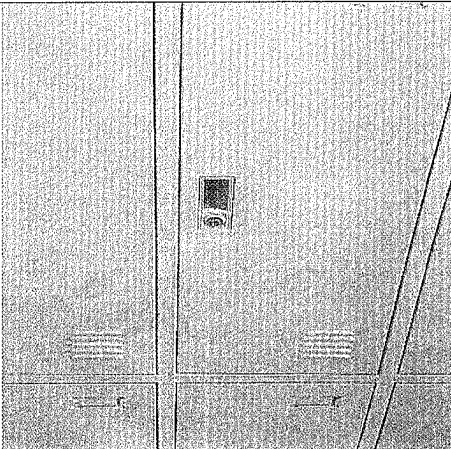
Se evidenció que los casilleros especificados en el numeral 6.2.1., Lockers, de las especificaciones técnicas del proyecto correspondiente al edificio Casino DGAC, presentaban rayas y abolladuras que no se condicen con lo prescrito en el mencionado artículo 1.1, Generalidades, del mismo legajo contractual, en el cual se indica que “...todos los materiales a utilizar, serán nuevos y de primera calidad, de acuerdo a las normas vigentes.” (Fotografía N° 35, anexo fotográfico).

<p>Foto 35.- Lockers, Casino DGAC, dañados.</p>	<p>Foto 36.- Tapa de cámara de inspección, edificio SAR, dañada.</p>

El informe adjunto a la respuesta del Servicio precisa que los daños que presentaban los lockers destinados al Casino DGAC fueron reparados, acompañando una fotografía de respaldo.

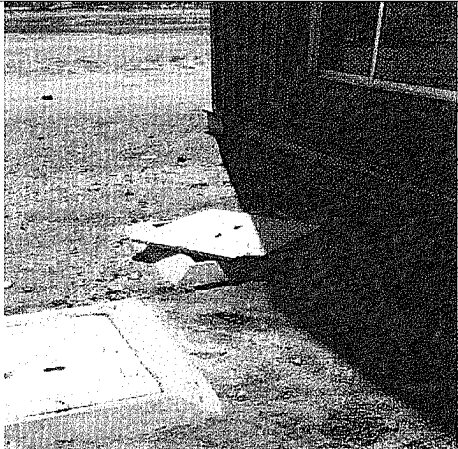
Durante la visita inspectiva, se constató la rotura de la tapa correspondiente a la cámara de inspección del costado sur del edificio SAR, contraviniendo lo dispuesto en el artículo 1.8.9., Efectos por la Destrucción Parcial o Total de la Obra por Caso, de las bases de licitación, donde se señala que “En caso de destrucción parcial o total de la obra por caso fortuito durante su construcción y/o explotación, el Concesionario estará obligado a su reparación total sin derecho a reembolso por parte del Estado”, condición que a la

fecha de la visita inspectiva no se había cumplido (Fotografía N° 36, anexo fotográfico).

Sobre este aspecto, el servicio respondió que la situación descrita en este numeral fue regularizada, reemplazando la tapa que presentaba daños, y adjuntó una fotografía para acreditar lo aseverado.
