INFORME FINAL N°3, DE 2014, SOBRE
INSPECCIÓN TÉCNICA A LA OBRA
DENOMINADA "CONCESIÓN
AEROPUERTO EL LOA DE CALAMA".

Número de Informe: 3/2014

INFORME FINAL N° 3, DE 2014, SOBRE
INSPECCIÓN TÉCNICA A LA OBRA
DENOMINADA "CONCESIÓN AEROPUERTO
EL LOA DE CALAMA".

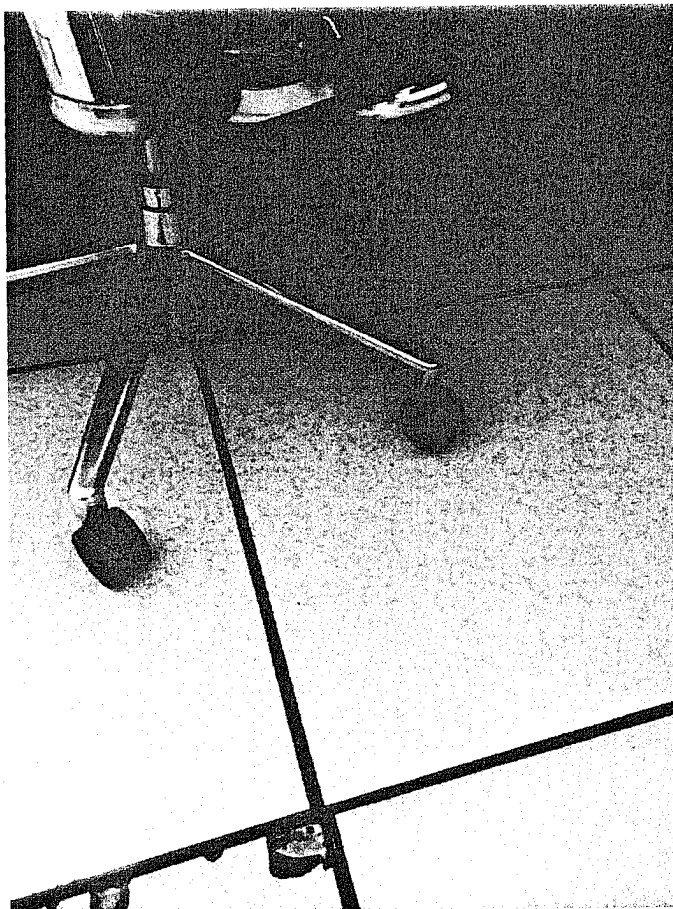
El numeral 3.5.4, sobre piso técnico registrable, de las especificaciones técnicas de la torre de control, aprobadas por la inspección fiscal conforme a lo exigido en el apartado 2.3.3 de las Bases Administrativas, establecían para la cabina del octavo piso, un pavimento de alfombra en base a PVC tipo boucle, de alto tráfico que incorpora resistencia al fuego, condición ignífuga y propiedades antiestáticas. No obstante, en validaciones efectuadas por esta Entidad de Control se advirtió que dicho pavimento no se encontraba instalado, trasgrediendo el pliego de condiciones que rigen la concesión (Fotografía N° 1, anexo fotográfico).

Fotografía N° 1, Pavimento en cabina de la torre de control distinto al establecido en las especificaciones técnicas.

En el informe de la Inspección Fiscal aparejado por el Director General de Obras Públicas a su respuesta, se indicó que el pavimento de alfombra requerido en las especificaciones técnicas que rigieron el contrato fue instalado según dichas exigencias, adjuntado un registro fotográfico que da cuenta de aquello. Precisó que el aludido pavimento fue retirado por personal de la DGAC, por lo que en la reunión del Comité de Gestión de la Concesión N° 37, celebrada el 23 de julio de 2014, el Inspector Fiscal requirió a esa entidad un pronunciamiento justificando el cambio de materialidad de ese elemento, según consta en la minuta del encuentro, cuya copia acompañó.

Considerando los antecedentes aportados con fecha posterior a las validaciones efectuadas por esta Entidad de Control y que la Dirección General de Obras Públicas acreditó la instalación del pavimento de alfombra conforme se exigió en el numeral 3.5.4 de las especificaciones técnicas de la torre de control, se da por subsanada la presente observación.

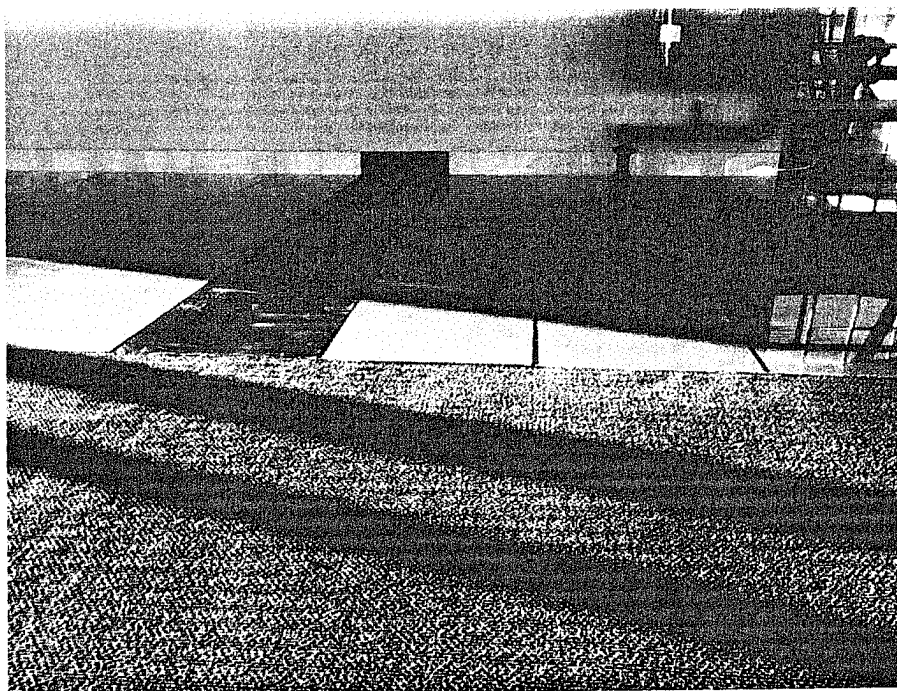
a) Se advirtió que el encuentro de las palmetas de porcelanato instaladas en el sector de autochequeo y counter –en el primer nivel–; sala de embarque nacional y restaurant –en el segundo nivel–, presentaba desalineaciones entre sí. Asimismo, en el último sector aludido, se advirtió

una cantería excesiva (mayor separación entre palmetas) y con deficientes terminaciones, contraponiéndose a las disposiciones del numeral 1.1 de las especificaciones técnicas, en las cuales se exige que todos los procedimientos deberán atenerse a las mejores prácticas de la técnica actual y a lo dispuesto en el artículo 5.5.1. de la Ordenanza General de Urbanismo y Construcciones, aprobada mediante el decreto N° 47, de 1992, del Ministerio de Vivienda y Urbanismo, que establece que la calidad de los materiales y elementos industriales para la construcción y sus condiciones de aplicación a las obras quedará sujeta a las normas oficiales vigentes, y a falta de ellas, a las reglas que la técnica y el arte de la construcción establezcan (Fotografías N°s 2 y 3, anexo fotográfico).

Fotografía N° 2. Encuentro de porcelanato desalineado en sala de embarques del terminal de pasajeros.

Respecto de las observaciones a) y b), contenidas en este numeral, el Servicio manifestó en su escrito de contestación que las palmetas de porcelanato deficientes fueron retiradas y reemplazadas. Para avalar lo informado, acompañó un registro fotográfico que incluye imágenes que dan cuenta del estado actual de los pavimentos, advirtiéndose que éstos fueron reparados, correspondiendo entonces subsanar la presente observación.

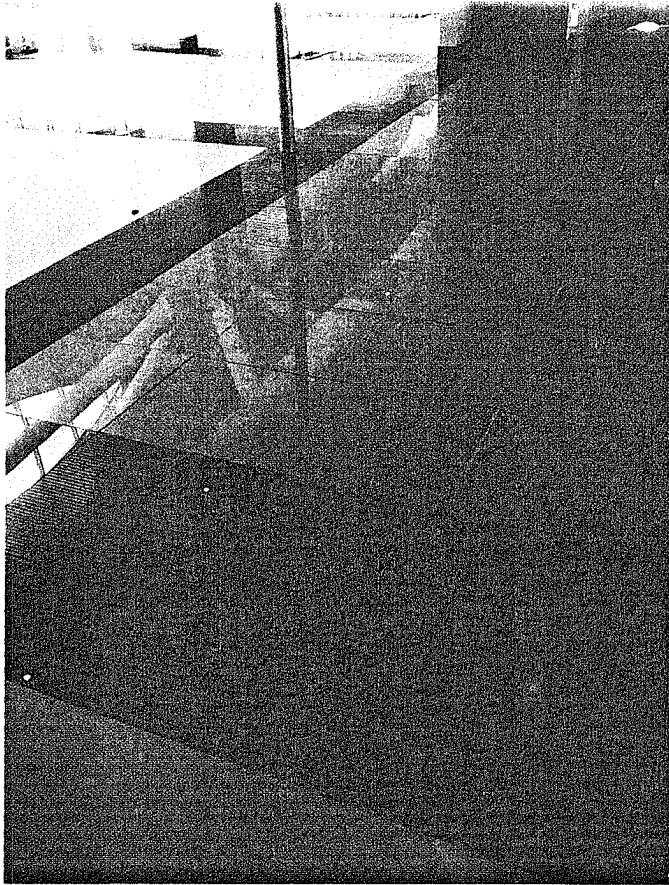
Fotografía N° 3. Cantería excesiva de porcelanato, instalado en el segundo nivel del terminal de pasajeros.

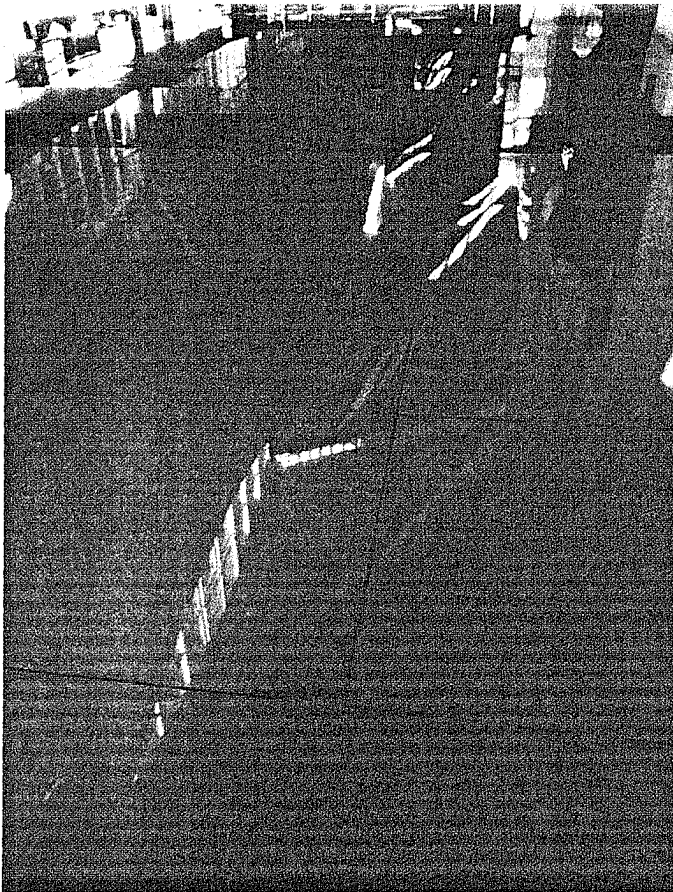
b) Asimismo, se advirtió que en las áreas de counter y hall de llegadas, las palmetas presentaban grietas y fisuras, vulnerando las exigencias contenidas en el citado numeral 1.1. de las especificaciones técnicas, en las cuales se establece que los materiales deben ser de primera calidad, situación que no aconteció en la especie (Fotografías N°s 4 y 5, anexo fotográfico).

Fotografía N° 4. Porcelanato dañado en sector de counter del terminal de pasajeros.

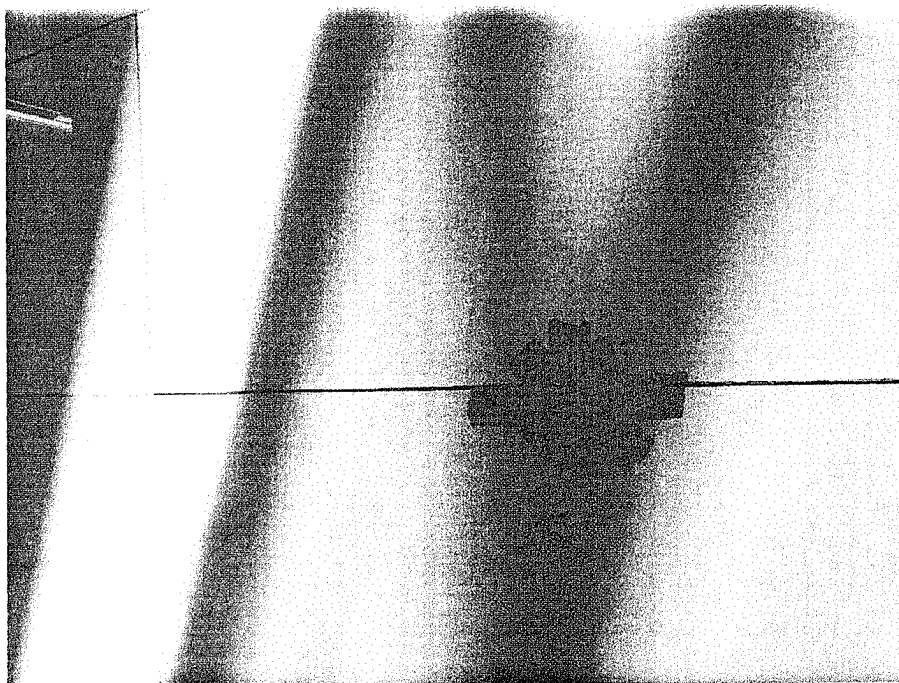
Fotografía N° 5. Porcelanato dañado frente a la salida de las oficinas de concesión comercial, en el terminal de pasajeros.

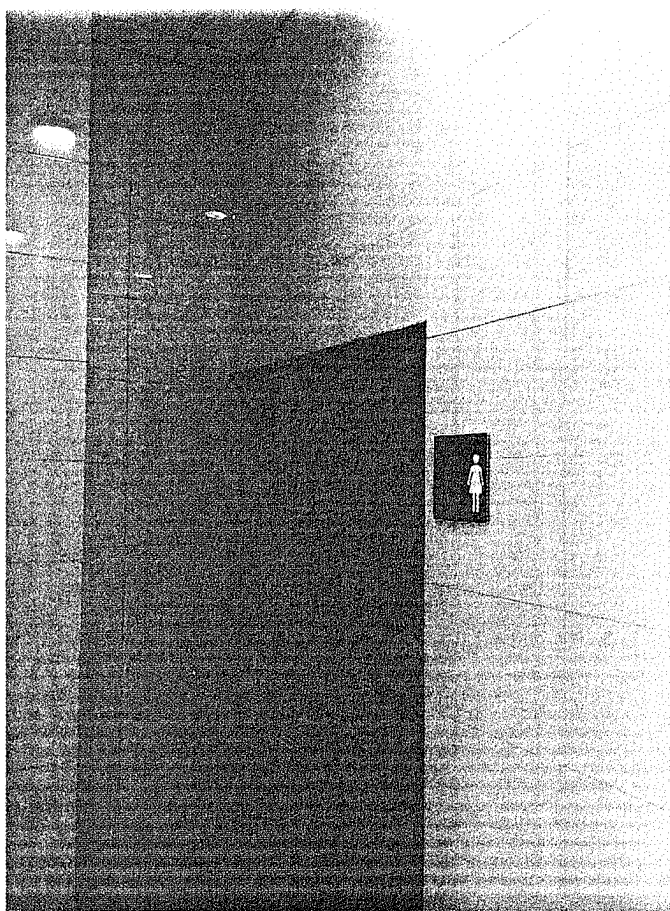
Conforme al punto 4.4.3 de las especificaciones técnicas del proyecto, los muros de baños y cocinas, entre otros, debían revestirse con cerámica blanca brillante. No obstante lo anterior, se advirtió que el revestimiento utilizado en los muros de los baños N°s 7 y 8 del edificio terminal de pasajeros, presentaba distintas tonalidades, vulnerando el arte del construir, previsto en el ya mencionado artículo 5.5.1 de la Ordenanza General de Urbanismo y Construcciones (Fotografía N° 6, anexo fotográfico).

Fotografía N° 6, cerámica de baños con diferente tonalidad.

Agregó, que se realizaron los cambios y la redistribución de las cerámicas preexistentes en los muros de los baños, siendo imposible mantener la homogeneidad en la tonalidad de dichos elementos, toda vez que el material utilizado en las dependencias presentó problemas de discontinuación de la partida de origen, según los argumentos entregados por la empresa proveedora en su carta fechada al día 4 de diciembre de 2014.

En razón de lo expuesto, señala que la sociedad concesionaria presentó una propuesta que consistió en la instalación de una moldura que actuara como contravista ante el cambio de tonalidad de las palmetas, la

cual fue aceptada por la Dirección de Aeropuertos del Ministerio de Obras Públicas y la Inspección Fiscal, según consta en el folio N° 1.239 del libro de obras, de 30 de enero del año en curso.

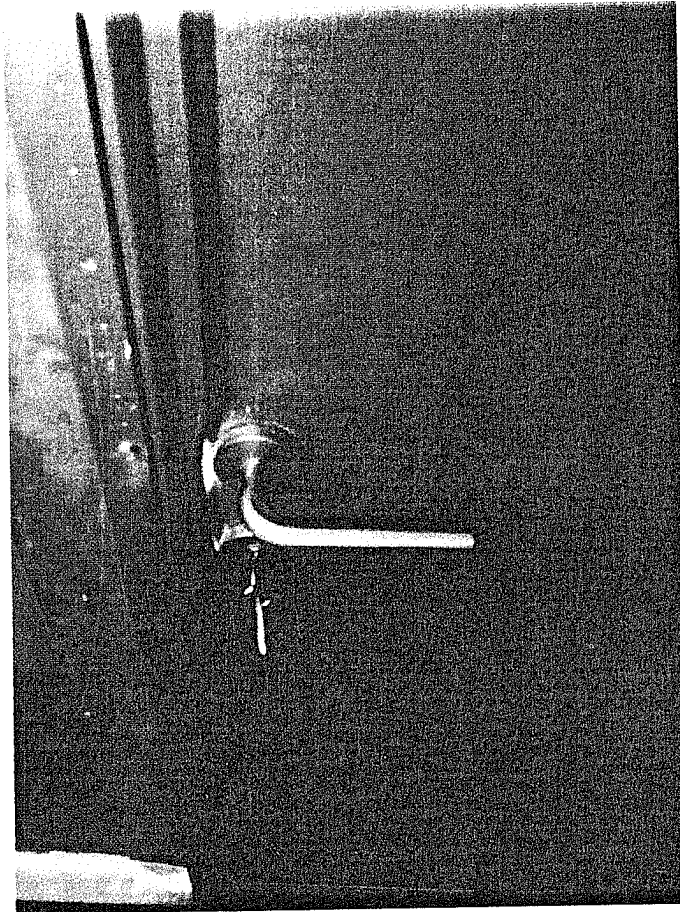
Se advirtió que la quincallería de la puerta de acceso a la parrilla de control, ubicada en el piso técnico de la torre de control presentaba deficiencias, toda vez que se encontraba trabada e impedía acceder con facilidad a dicho sector, contraponiéndose a lo dispuesto en el numeral 3.8 de las especificaciones técnicas del proyecto, que exigía el correcto funcionamiento de toda la quincallería, lo que no se cumplió en la especie (Fotografía N° 7, anexo fotográfico).

Fotografía N° 7. Quincallería sin funcionamiento en puerta de salida a parrilla de cabina, en el piso técnico de la torre de control.

Respecto a lo anterior, la entidad señaló en su respuesta que la quincallería referida fue reparada, y que a la fecha de su contestación operaba a conformidad, adjuntando al efecto un registro fotográfico para acreditar lo informado, lo que permite dar por subsanada la presente observación.

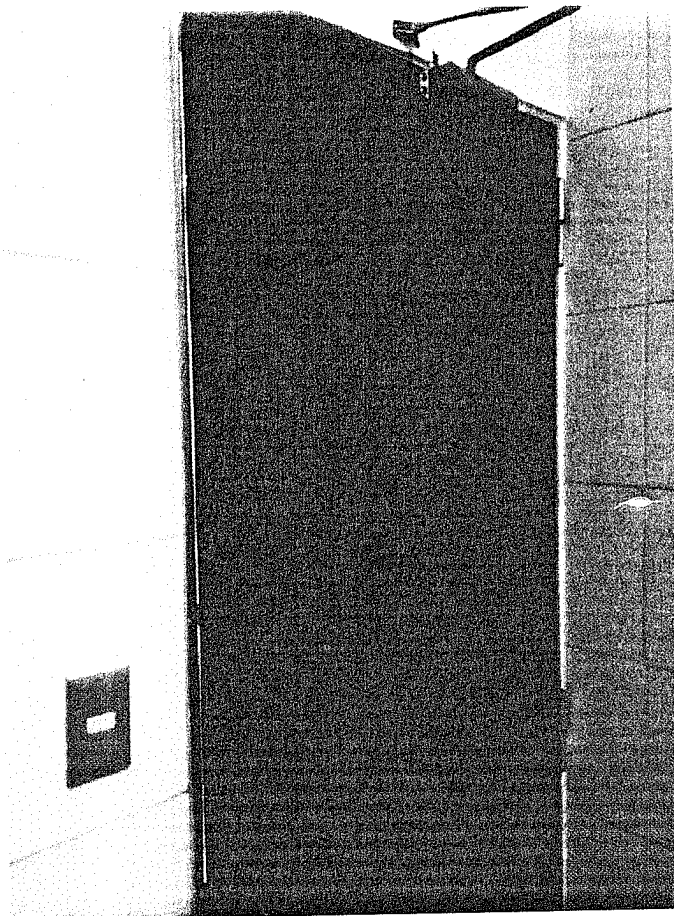
Se constató en el edificio terminal de pasajeros, que la puerta del baño N° 18 y la puerta de salida de escape hacia el sector poniente del segundo nivel, presentaban desajustes que imposibilitan su correcto funcionamiento y cierre, trasgrediendo el arte del construir, previsto en el aludido artículo 5.5.1 de la Ordenanza General de Urbanismo y Construcciones (Fotografías N°s 8 y 9, anexo fotográfico).

Fotografía N° 8. Puerta de baño N° 18 desplomada.

En relación con lo anterior, el informe aparejado a la respuesta del Director General de Obras Públicas manifiesta que la referida puerta fue reparada y se encuentra funcionando a conformidad, para lo cual acompañó fotografías que acreditan lo aseverado, correspondiendo subsanar esta observación.

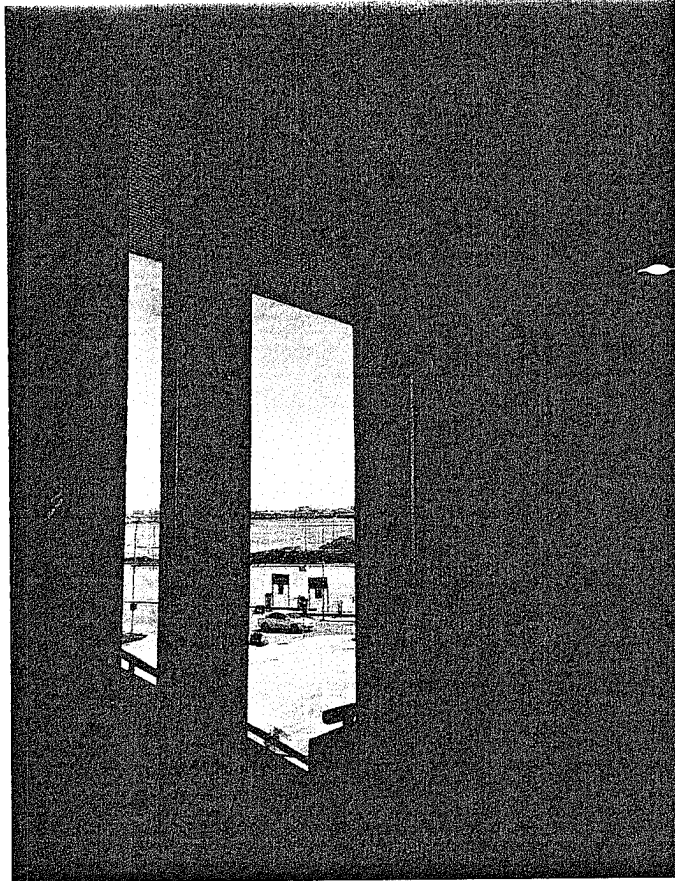
Fotografía N° 9. Puerta de salida de emergencia desaplomada en sector poniente de la sala de embarque.

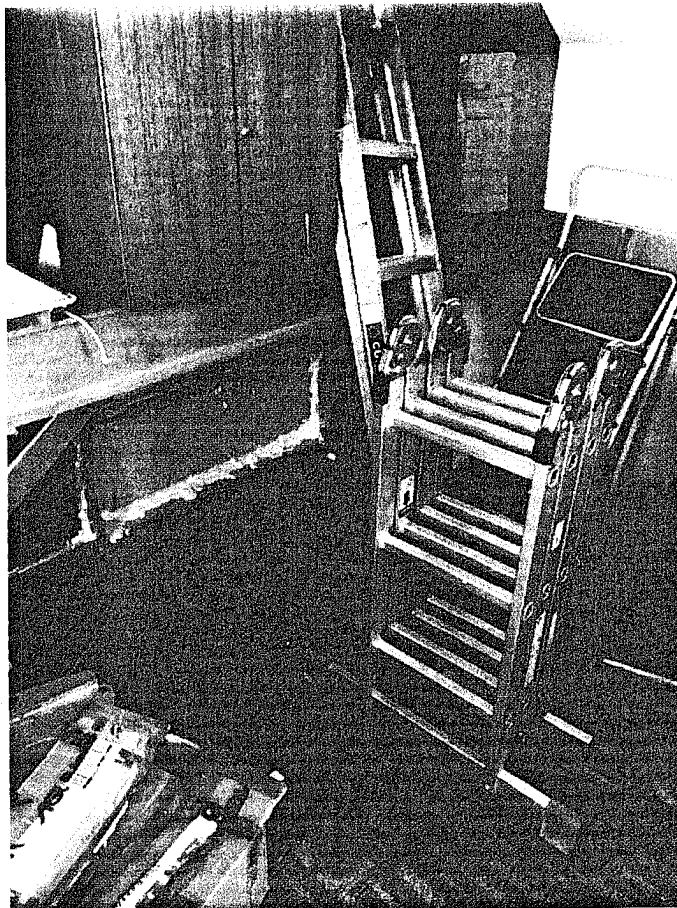
En las visitas inspectivas efectuadas por esta Entidad de Control, se constató la ausencia del extractor EV-01 ubicado en el piso técnico de la torre de control, vulnerando lo señalado en la planta del piso técnico que se proyecta en la lámina N° 1 de clima, sobre plantas de emplazamiento (Fotografía N° 10, anexo fotográfico).

Fotografía N° 10. Equipo EV-01 de clima no instalado en nivel técnico de la torre de control.

Sobre lo anterior, el servicio en su respuesta informó que el extractor observado fue retirado por personal de la DGAC en una fecha posterior a la toma de posesión e inicio de operaciones de la nueva torre de control, lo cual fue advertido por la Inspección Fiscal del contrato mediante el oficio N° 621, de 6 de mayo de 2014, en el cual solicitó a esa entidad dar cuenta de la situación descrita para justificar la falta del equipo aludido ante el respectivo comité de recepción. Al respecto, la DGAC respondió mediante el oficio N° 09/6/4/562, de 20 de agosto de ese año, que por requerimientos técnicos retiró el extractor observado. A su respuesta acompañó una copia de los documentos mencionados.

Considerando lo anterior y que el Servicio aportó nuevos antecedentes, que no se tuvieron a la vista en las validaciones efectuadas por esta Entidad de Control, que acreditan la efectiva instalación del mencionado extractor por parte de la sociedad concesionaria, corresponde levantar la presente observación.

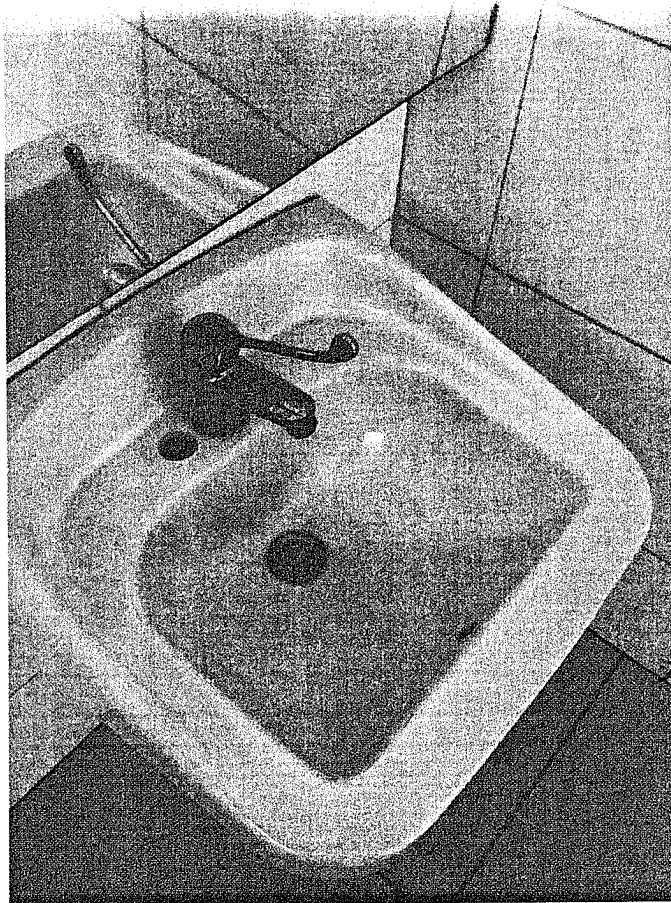
Al respecto, se advirtió que los baños N°s 19, 22 y 25 no presentaban la señalada grifería temporizada. Asimismo, los baños N°s 14, 15, 17 y 18, no contaban con el aireador que debía incluir, vulnerando las disposiciones establecidas en el pliego de condiciones del contrato (Fotografías N°s 11 y 12, anexo fotográfico).

Fotografía N° 11. Grifería de baño N° 25 sin temporizador.

En su respuesta, el servicio indicó que los baños N°s 19 y 22 están destinados para minusválidos, y que en atención a las recomendaciones señaladas en el "Manual de Accesibilidad Universal" de la Mutual de Seguridad, dependiente de la Cámara Chilena de la Construcción, es que fueron instaladas griferías mono mandos tipo palanca para facilitar el uso de éstos en dichos recintos. Agregó que en el baño N° 25 se instaló el sistema de grifería con temporizador exigido, adjuntando un registro fotográfico que acredita lo informado.

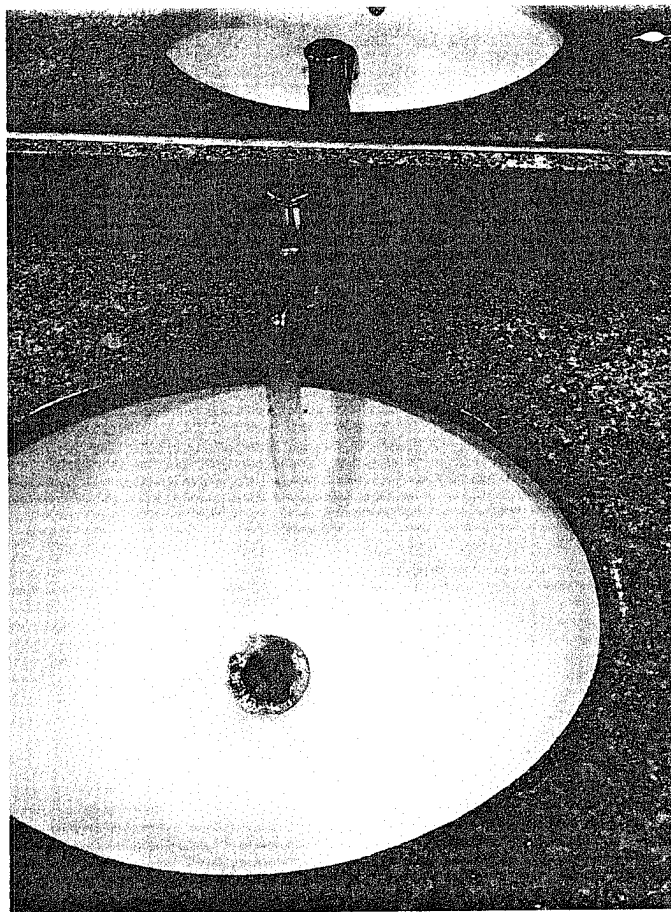
Fotografía N° 12. Grifería de baño N° 18 sin aireador.

Finalizó exponiendo en referencia a los baños N^{os} 14, 15, 17 y 18, que se instruyó a la sociedad concesionaria mediante el folio N° 1.288 del libro de obras, de 14 de abril de 2015, la restitución de los aireadores observados, dando plazo para ello hasta el día 24 del mismo mes y año.

Sobre este último requerimiento, como resultado de nuevas indagaciones practicadas por esta Contraloría Regional, se constató que a través del folio N° 2.042 del libro de obras, de fecha 6 de mayo del año en curso, la sociedad concesionaria dio cuenta a la Inspección Fiscal de la reposición de todos los aireadores faltantes en los baños indicados.

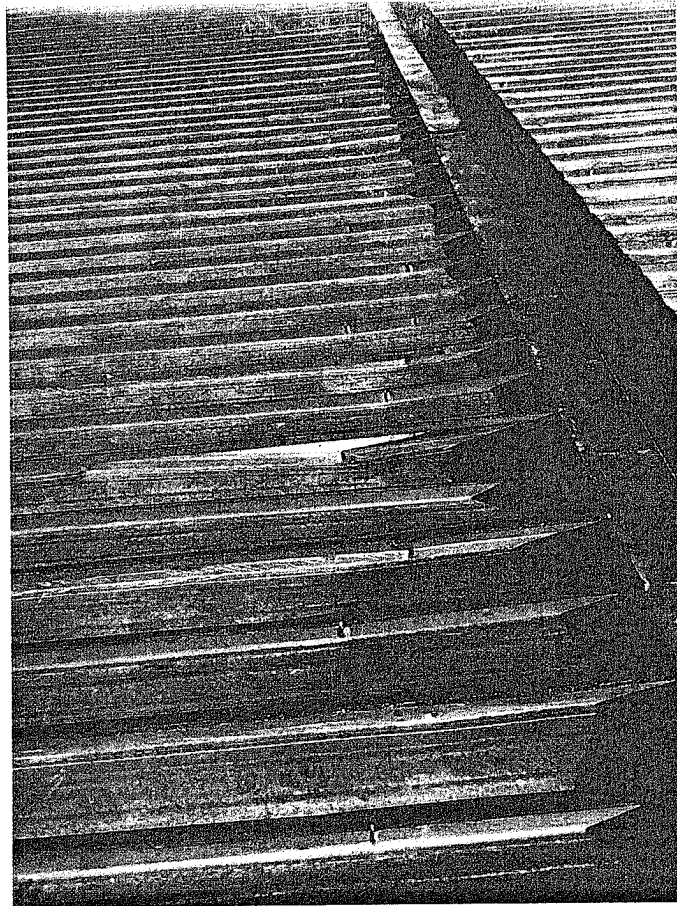
Se verificó que las planchas instaladas en la cubierta del terminal de pasajeros, en los sectores ubicados entre los ejes O-P y ejes 2-3; ejes J-P y ejes 2-3, presentaban deficiencias en sus uniones, dado que estaban dobladas y con daños visibles en su forma geométrica (Fotografía N° 13, anexo fotográfico).

Sobre lo anterior, las especificaciones técnicas del recinto aludido disponían en su numeral 4.10.2, que para la cubierta se debe asegurar un perfecto encuentro geométrico, escurrimiento de aguas, sellado y uniones de los elementos que conforman dicha estructura, situación que según lo verificado, no se cumplió cabalmente.

Fotografía N° 13. Planchas de la cubierta con deficiencias en las uniones.

El informe acompañado por el Director General de Obras Públicas a su respuesta, puntualiza que la sociedad concesionaria procedió a realizar, durante el mes de diciembre de 2014, trabajos de reparación y rectificación general en la superficie total de la cubierta del edificio, y que luego se efectuaron las pruebas de infiltración en la superficie detectando cinco (5) puntos con deficiencias, los cuales fueron revisados nuevamente.

Finalmente, agregó que el 12 de enero del año en curso se efectuó una nueva prueba de infiltración la que resultó favorable, de lo que se dejó constancia en el acta suscrita en esa oportunidad, la que fue proporcionada en su respuesta.

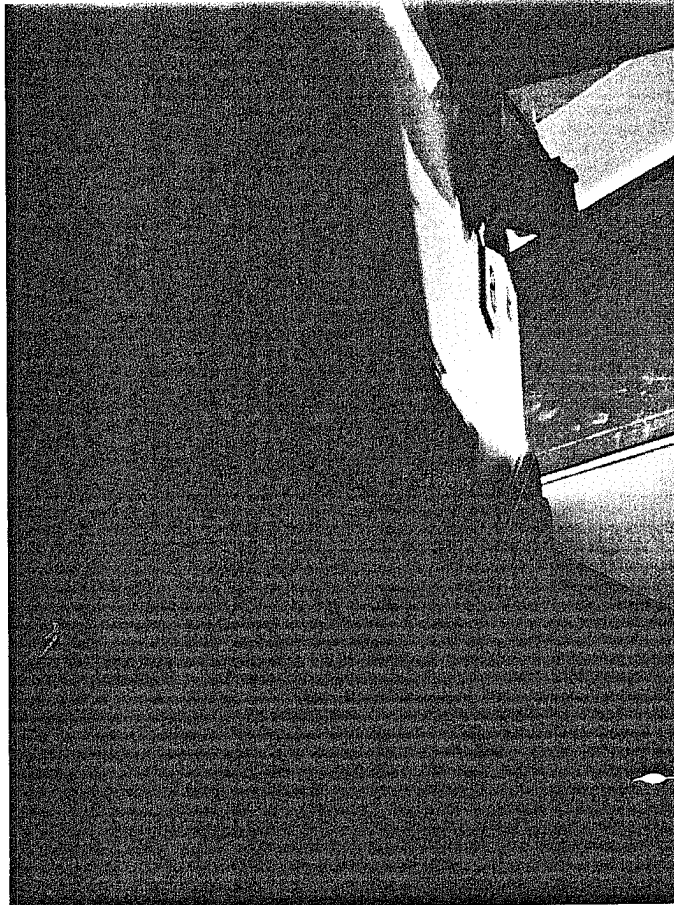
En las visitas efectuadas por esta Entidad Contralora a la torre de control del aeropuerto concesionado, se advirtió que la celosía instalada en el acceso a la cabina de control del octavo piso, presentaba notorias deformaciones, contraviniendo las disposiciones contenidas en el numeral 1.1 de las especificaciones técnicas del proyecto, en las cuales se exige que los materiales deben ser de primera calidad (Fotografía N° 14, anexo fotográfico).

Asimismo, la situación expuesta vulneró el arte del construir, previsto en el tantas veces citado artículo 5.5.1 de la Ordenanza General de Urbanismo y Construcciones.

Fotografía N° 14. Celosía dañada en acceso a cabina de la torre de control.

En su respuesta, el Servicio señaló que la celosía dañada fue reparada a conformidad de la Inspección Fiscal, adjuntando un registro fotográfico que acredita lo informado, permitiendo dar por subsanada la observación formulada en este numeral.
