CONTRALORÍA GENERAL DE LA REPÚBLICA
DIVISIÓN DE INFRAESTRUCTURA Y REGULACIÓN
SUBDIVISIÓN DE AUDITORÍA
COMITÉ DE AUDITORÍA DE OBRAS PÚBLICAS

INFORME FINAL

INFORME FINAL N° 1.089, DE 2015, SOBRE AUDITORÍA A LA FASE I DE LA ETAPA DE CONSTRUCCIÓN DEL CONTRATO "CONCESIÓN RUTA 5 NORTE, TRAMO: LA SERENA-VALLENAR", DE LA COORDINACIÓN DE CONCESIONES DE LA DIRECCIÓN GENERAL DE OBRAS PÚBLICAS DEL MINISTERIO DE OBRAS PÚBLICAS.

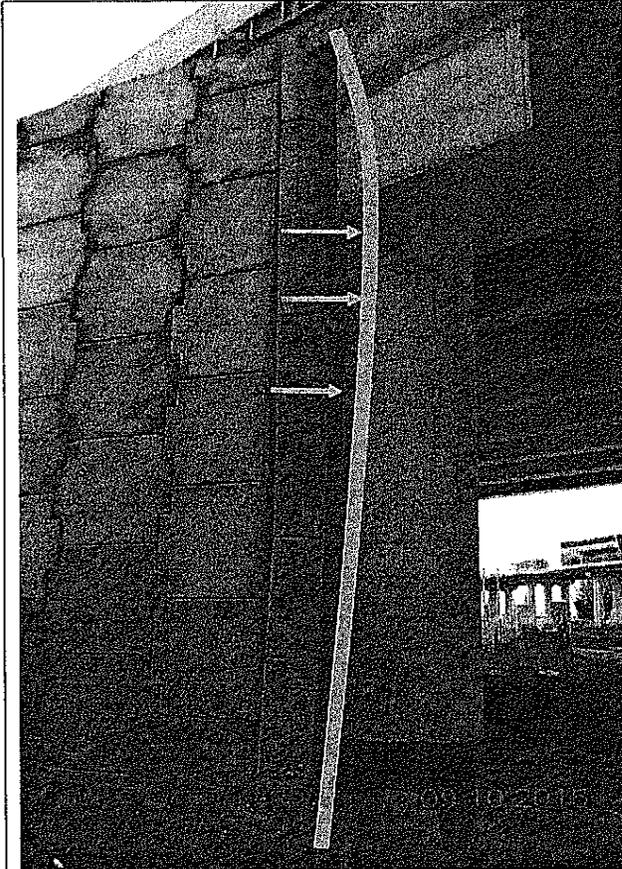
a) Se constató en visita de 8 de octubre de 2015, que el muro de tierra estabilizada mecánicamente -TEM- N° 15, emplazado a la salida norte del puente ferroviario, ubicado en el D.M. 473.908, presenta un desaplomo -determinado con los datos proporcionados por la inspección fiscal-, del 1,24% respecto de su altura total, esto es, 10,5 m.

Por su parte, se verificó de las mediciones tomadas por la asesoría a dicha inspección, que algunas placas del muro en cuestión, -en los primeros 9 m de su perfil de revisión N° 3 (extremo poniente del muro) y desde una altura de 6 m del perfil de revisión N° 4 (área central del muro)-, presentaban desplazamientos mayores a 50 mm -límite máximo permitido- con respecto de su vertical teórica.

Lo expuesto precedentemente contraviene lo expresado en la lámina 15 del plano 230-T1-E-MU-L-FCC1004-0, "Proyecto Definitivo Muros de Contención, Paso Superior FFCC, Elevación Muro 14", que grafica que el paramento del muro TEM N° 15 debe presentar una terminación vertical; lo anterior en

armonía con lo consignado en el párrafo final del ítem 5.510.304(5) "Construcción", del acápite 5.510.304 "Muros de Tierra Estabilizada Mecánicamente", del Manual de Carreteras -aplicable en la especie según el numeral 2.2.1 Normas de Diseño de las bases de licitación-, volumen N° 5, de 2012, de la Dirección de Vialidad, del Ministerio de Obras Públicas, que indica que "(...) a no ser que el inspector fiscal apruebe otra cosa, se recomienda que ningún punto esté alejado más de 50 mm de su posición teórica, y que los defectos locales no sean superiores a 25 mm, cuando se mida con una regla de 4,5 m en cualquier posición y que el desaplome total del paramento sea inferior al 1% respecto a la altura total" (fotografías N°s 1 y 2, anexo N° 3).

Fotografía N° 1 (08-10-2015)
Muro TEM N° 15 desaplomado.

Sobre lo expuesto, es del caso precisar que efectivamente el 1 de octubre de 2015, el inspector fiscal informó a la concesionaria sobre las desviaciones que afectaban la verticalidad del muro TEM en comento, cuyo informe fue confeccionado por el especialista en tierra armada, mediante carta N^oC1510MBB21, de 21 de octubre de 2015, indicando que la apertura de juntas observadas no habían sido generadas con ocasión del sismo del 16 de septiembre de 2015, sino que durante la etapa de montaje del muro en febrero del citado año, proponiendo instalar una placa de acero galvanizado de 20 cm de ancho y 1 cm de espesor a lo largo de toda la altura del pilar, apernada a las placas laterales y luego cerrar la junta con hormigón fluido.

No obstante lo anterior, dado que a la fecha de cierre del presente informe las situaciones objetadas persistían, encontrándose en estudio las soluciones propuestas por la sociedad concesionaria, corresponde mantener la observación hasta que se verifique que los hechos representados han sido subsanados, para lo cual esa entidad deberá informar en un plazo no superior a 60 días contados desde la fecha de recepción de este documento, del avance de las gestiones y compromisos antes anunciados, lo que será constatado en una futura auditoría de seguimiento.

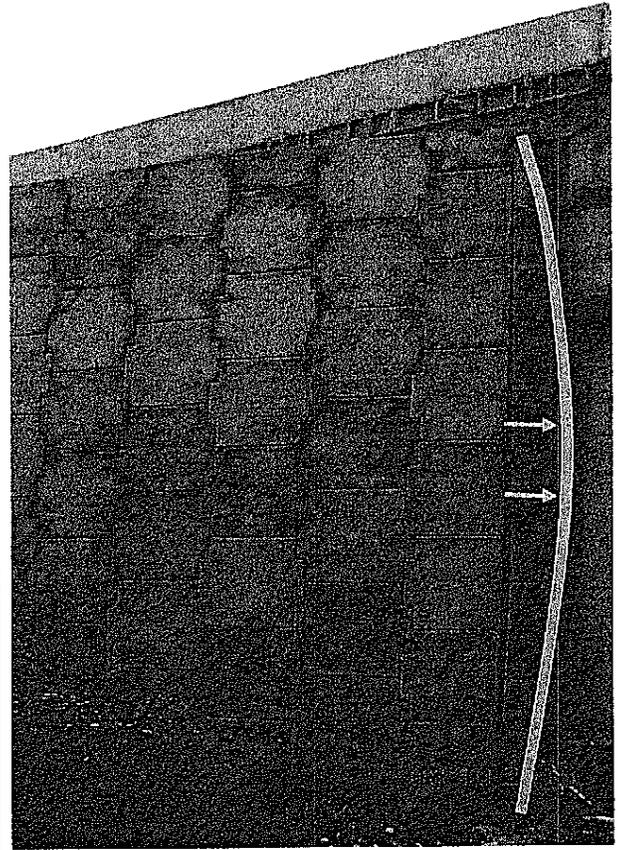
Fotografía N° 2 (08-10-2015)
Muro TEM N° 15 desaplomado.
