CONTRALORÍA GENERAL DE LA REPÚBLICA  
DIVISIÓN DE INFRAESTRUCTURA Y REGULACIÓN  
SUBDIVISIÓN DE AUDITORÍA  
COMITÉ DE AUDITORÍA DE OBRAS PÚBLICAS

## **INFORME FINAL**

**Número de Informe: 678/2015  
05 de febrero del 2016**

INFORME FINAL N°678, DE 2015, SOBRE AUDITORÍA A LAS OPERACIONES DE CONSERVACIÓN EJECUTADAS EN EL CONTRATO "CONCESIÓN RUTA 5 TRAMO SANTIAGO - LOS VILOS", DE LA DIRECCIÓN GENERAL DE OBRAS PÚBLICAS Y A LAS MODIFICACIONES DE DICHO CONTRATO APROBADAS POR LOS DECRETOS N°210 Y 116, DE 2011 Y 2013, RESPECTIVAMENTE, DEL MINISTERIO DE OBRAS PÚBLICAS.

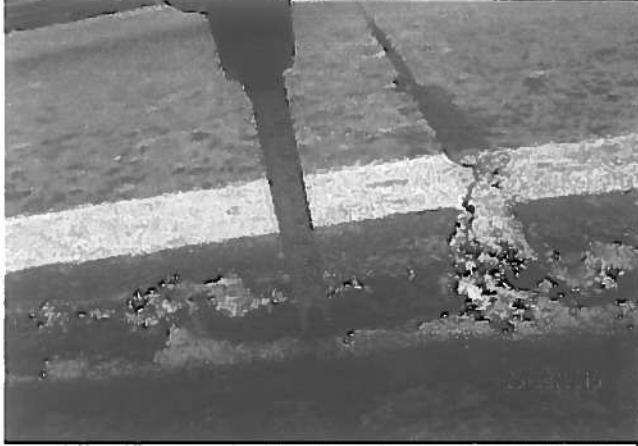
| <b>HORMIGÓN</b> | |
|---|--|
| <b>Fotografía N°1 (25.03.2015)</b><br>Descenso de 2 cm, berma, km 23, sentido oriente. | <b>Fotografía N°2 (25.03.2015)</b><br>Grieta transversal y longitudinal km 15. Calzada, sentido oriente. |

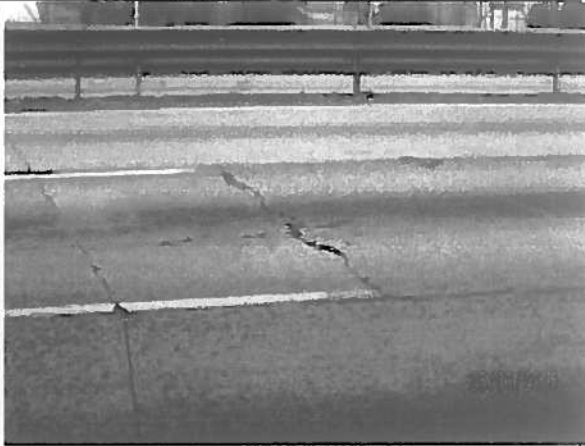
| PAVIMENTO | SENTIDO | KM | DEFECTO | LUGAR | REGISTRO FOTOGRAFICO ANEXO N°4 |
|---|---|---|--|---|---|
| Hormigón | Oriente | 15 | Grieta transversal y longitudinal | Calzada | 2 |

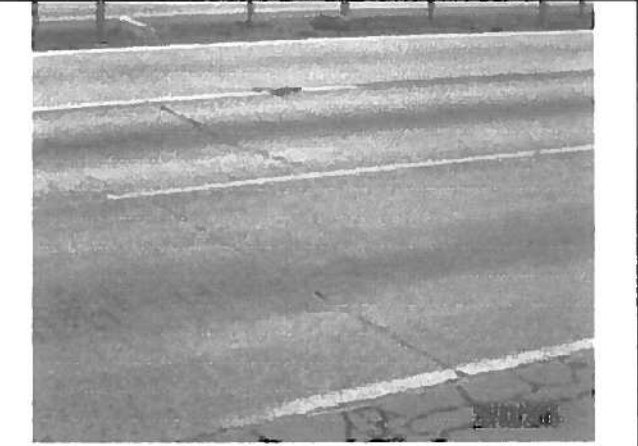
| <b>HORMIGÓN</b> | |
|---|--|
| <b>Fotografía N°3 (25.03.2015)</b><br>Grieta transversal km 17. Calzada, sentido oriente. | <b>Fotografía N°4 (25.03.2015)</b><br>Grieta transversal km 18. Calzada, sentido oriente. |

| PAVIMENTO | SENTIDO | KM | DEFECTO | LUGAR | REGISTRO FOTOGRAFICO ANEXO N°4 |
|---|---|---|--|---|---|
| Hormigón | Oriente | 17 | Grieta transversal | Calzada | 3 |

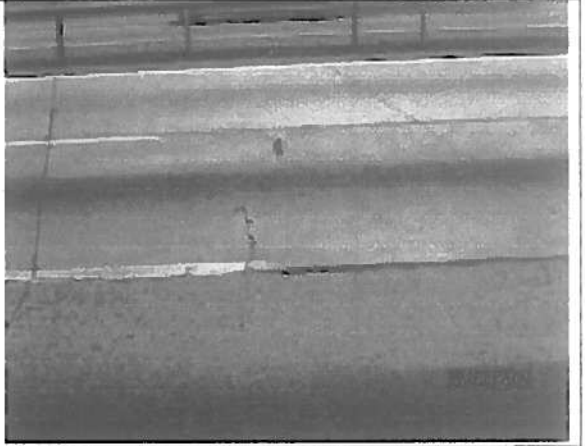
| PAVIMENTO | SENTIDO | KM | DEFECTO | LUGAR | REGISTRO FOTOGRAFICO ANEXO N°4 |
|---|---|---|--|---|---|
| Hormigón | Oriente | 18 | Grieta transversal | Calzada | 4 |

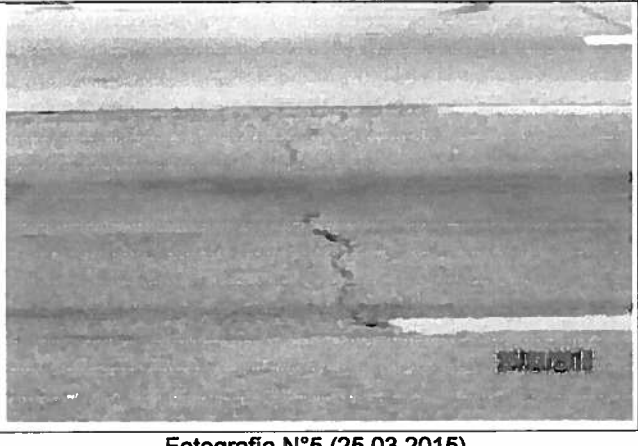
| <b>HORMIGÓN</b> | |
|---|--|
| <b>Fotografía N°5 (25.03.2015)</b><br>Grieta transversal km 19. Calzada, sentido oriente. | <b>Fotografía N°6 (25.03.2015)</b><br>Grieta transversal Km 22. Calzada pista acceso sentido oriente. |

| PAVIMENTO | SENTIDO | KM | DEFECTO | LUGAR | REGISTRO FOTOGRAFICO ANEXO N°4 |
|---|---|---|--|---|---|
| Hormigón | Oriente | 19 | Grieta transversal | Calzada | 5 |

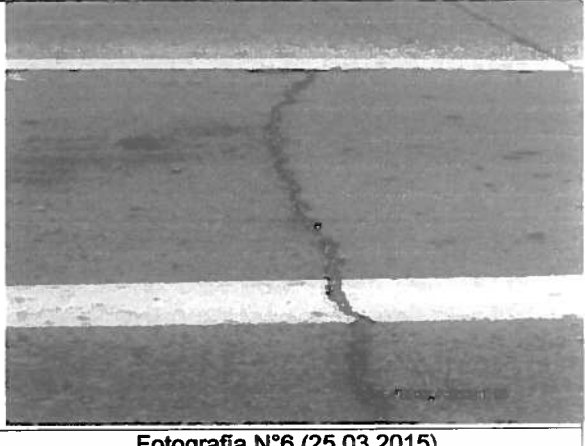
| PAVIMENTO | SENTIDO | KM | DEFECTO | LUGAR | REGISTRO FOTOGRAFICO ANEXO N°4 |
|---|---|---|--|---|---|
| Hormigón | Oriente | 22 | Grieta transversal | Calzada | 6 |

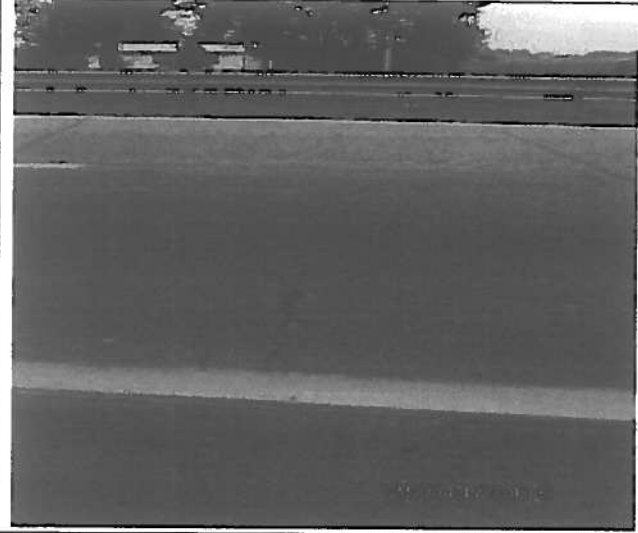
| <p>Fotografía N°7 (25.03.2015)<br/>Grieta transversal km 30. Calzada, sentido oriente.</p> | <p>Fotografía N°8 (23.05.2015)<br/>Grietas de esquina, calzada, km 11,4, sentido oriente.</p> |

| PAVIMENTO | SENTIDO | KM | DEFECTO | LUGAR | REGISTRO FOTOGRAFICO ANEXO N°4 |
|---|---|---|--|---|---|
| Hormigón | Oriente | 30 | Grieta transversal | Calzada | 7 |

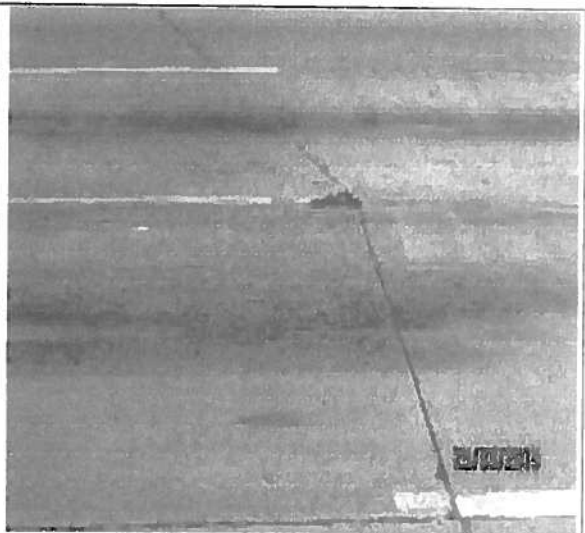
| PAVIMENTO | SENTIDO | KM | DEFECTO | LUGAR | REGISTRO FOTOGRAFICO ANEXO N°4 |
|---|---|---|--|---|---|
| Hormigón | Oriente | 11,4 | Grieta de esquina | Calzada | 8 |

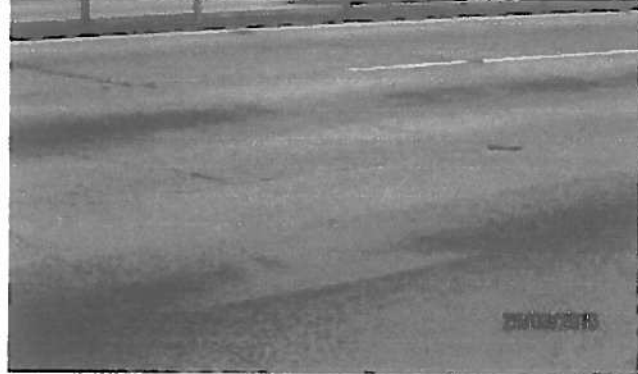
| <p>Fotografía N°9 (23.05.2015)<br/>Grieta de esquina, calzada, km 12, sentido oriente.</p> | <p>Fotografía N°10 (23.05.2015)<br/>Grieta de esquina, calzada, km 13, sentido oriente.</p> |

| PAVIMENTO | SENTIDO | KM | DEFECTO | LUGAR | REGISTRO FOTOGRAFICO ANEXO N°4 |
|---|---|---|--|---|---|
| Hormigón | Oriente | 12 | Grieta de esquina | Calzada | 9 |

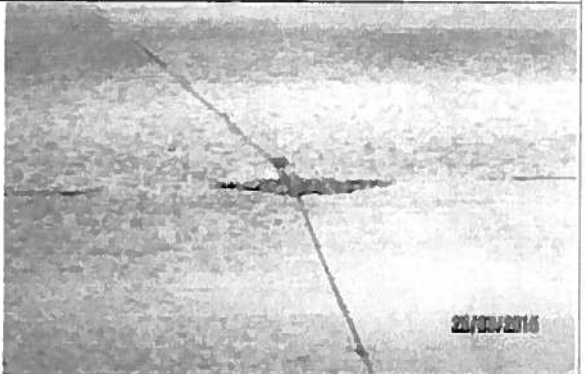
| PAVIMENTO | SENTIDO | KM | DEFECTO | LUGAR | REGISTRO FOTOGRAFICO ANEXO N°4 |
|---|---|---|--|---|---|
| Hormigón | Oriente | 13 | Grieta de esquina | Calzada | 10 |

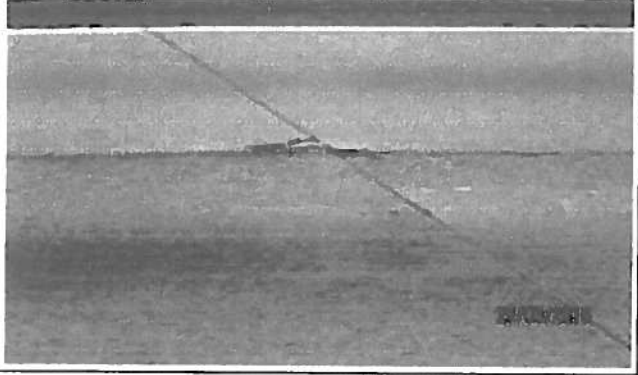
| <p>Fotografía N°11 (23.05.2015)<br/>Grieta de esquina, calzada, km 15, sentido oriente.</p> | <p>Fotografía N°12 (23.05.2015)<br/>Grieta de esquina, calzada, km 16, sentido oriente.</p> |

| PAVIMENTO | SENTIDO | KM | DEFECTO | LUGAR | REGISTRO FOTOGRAFICO ANEXO N°4 |
|---|---|---|--|---|---|
| Hormigón | Oriente | 15 | Grieta de esquina | Calzada | 11 |

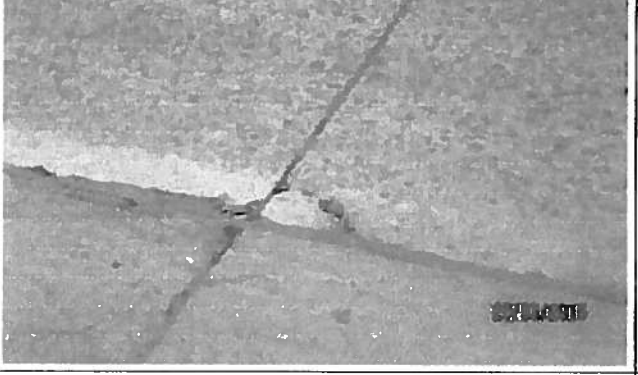
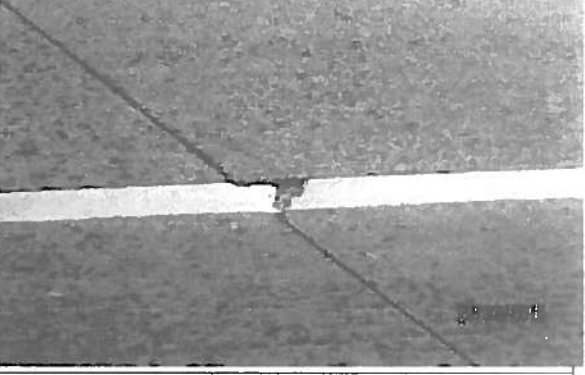
| <p>Fotografía N°13 (23.05.2015)<br/>Grieta de esquina, calzada, km 19, sentido oriente</p> | <p>Fotografía N°14 (23.05.2015)<br/>Grieta de esquina, calzada, km 27, sentido oriente.</p> |

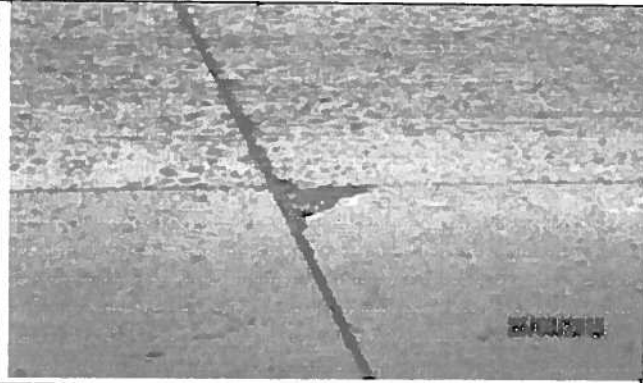
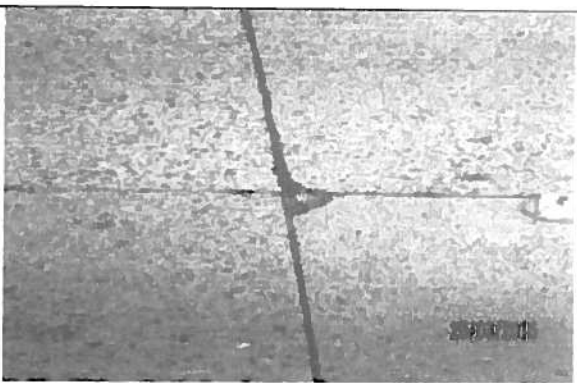
| <b>Fotografía N°15 (23.05.2015)</b><br>Grieta de esquina, calzada, km 29, sentido oriente. | <b>Fotografía N°16 (23.05.2015)</b><br>Grieta de esquina, calzada, km 30, sentido oriente. |

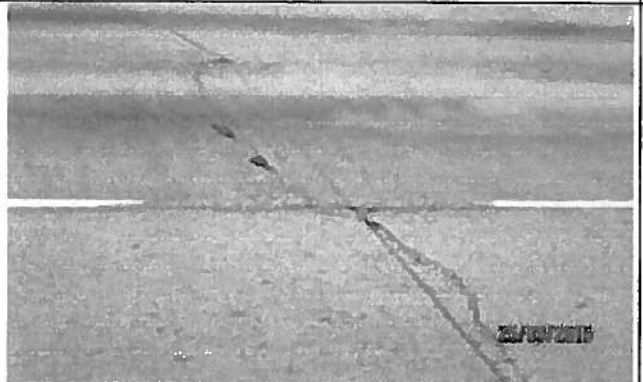
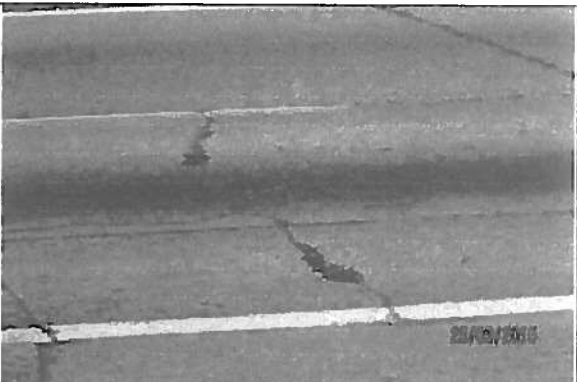
| <b>Fotografía N°17 (25.03.2015)</b><br>Grieta transversal y sello deteriorado, calzada, km 11,4, sentido oriente. | <b>Fotografía N°18 (25.03.2015)</b><br>Grieta transversal y sello deteriorado, calzada, km 12, sentido oriente. |

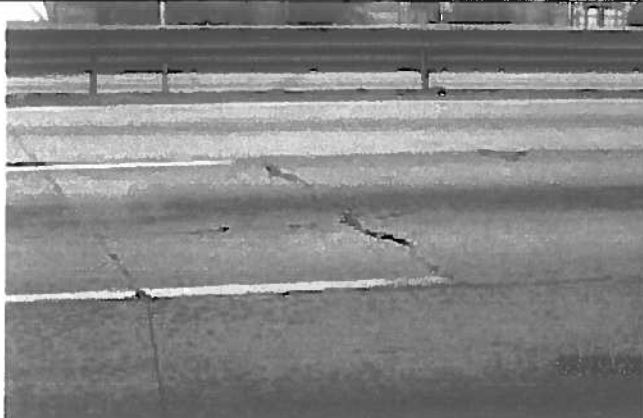
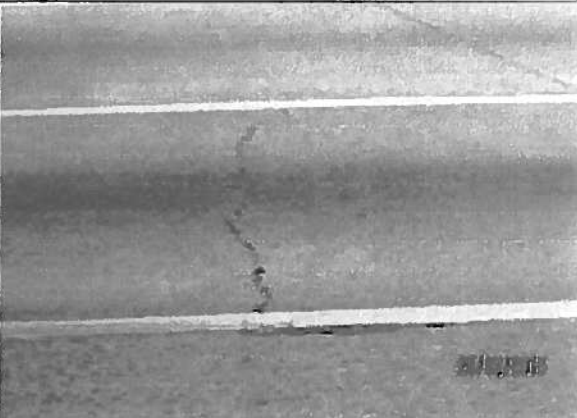
| <b>Fotografía N°19 (25.03.2015)</b><br>Grieta transversal y sello deteriorado, calzada, km 15, sentido oriente. | <b>Fotografía N°20 (25.03.2015)</b><br>Grieta transversal y sello deteriorado, calzada, km 18, sentido oriente. |

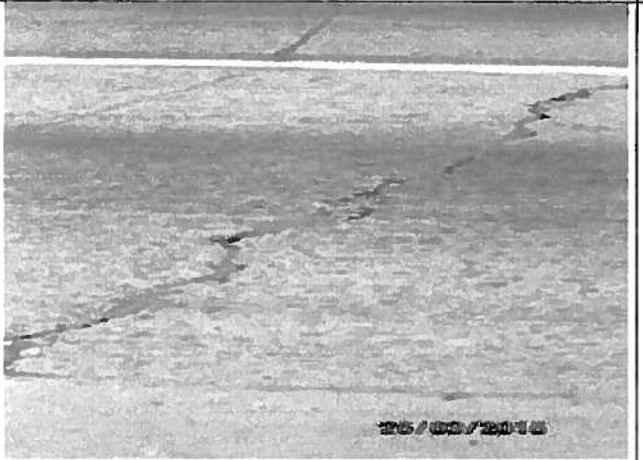
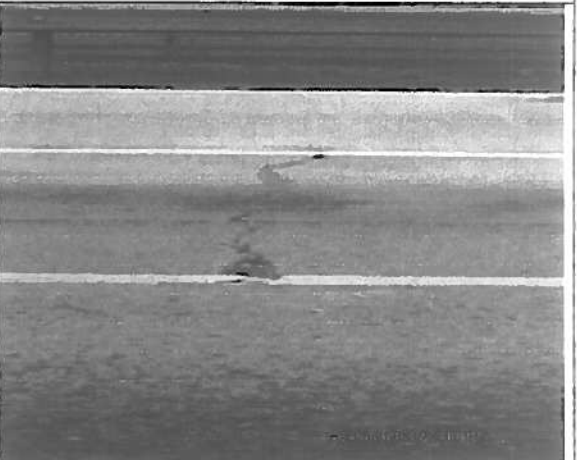
| <b>Fotografía N°21 (25.03.2015)</b><br>Grieta transversal y sello deteriorado, calzada, km 19, | <b>Fotografía N°22 (25.03.2015)</b><br>Sello deteriorado, calzada, km 20, sentido oriente. |

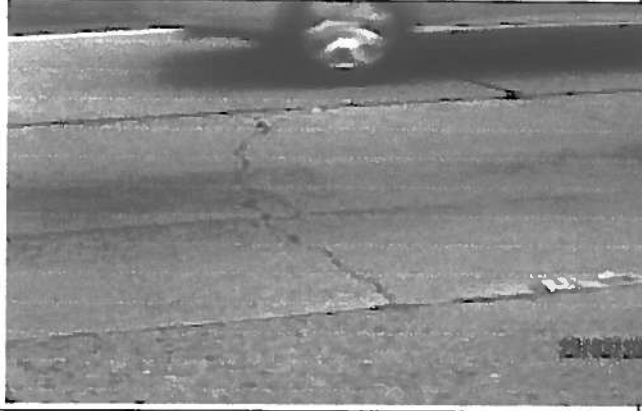
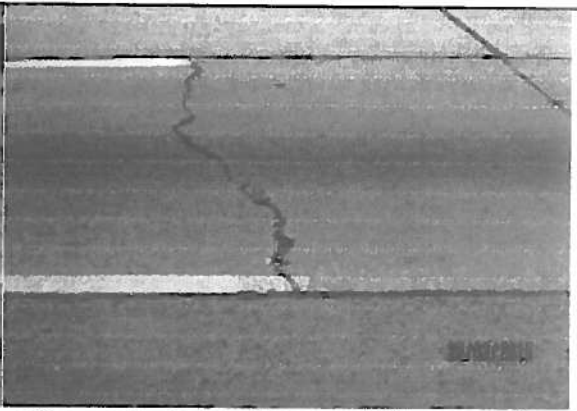
| sentido oriente. | |
|---|---|
| <b>Fotografía N°23 (25.03.2015)</b><br>Sello deteriorado, calzada, km 23, sentido oriente. | <b>Fotografía N°24 (25.03.2015)</b><br>Sello deteriorado, calzada, km 25, sentido oriente |

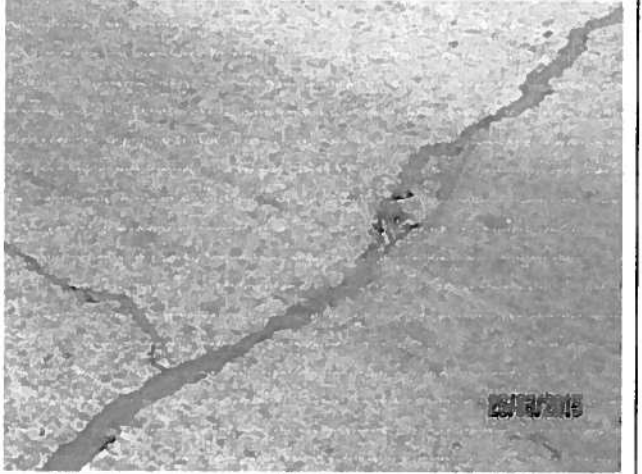
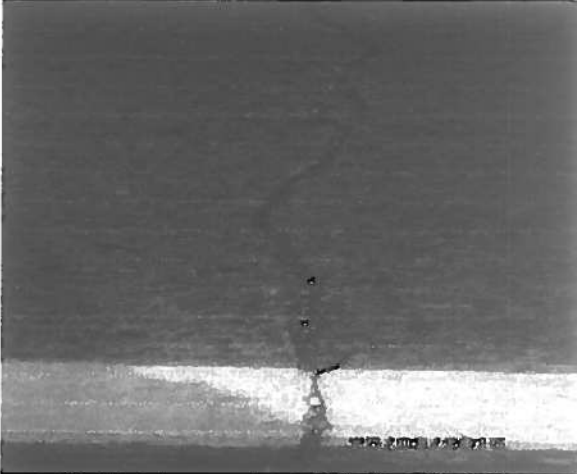
| sentido oriente. | |
|---|---|
| <b>Fotografía N°25 (25.03.2015)</b><br>Sello deteriorado, calzada, km 27, sentido oriente. | <b>Fotografía N°26 (25.03.2015)</b><br>Sello deteriorado, calzada, km 30, sentido oriente. |

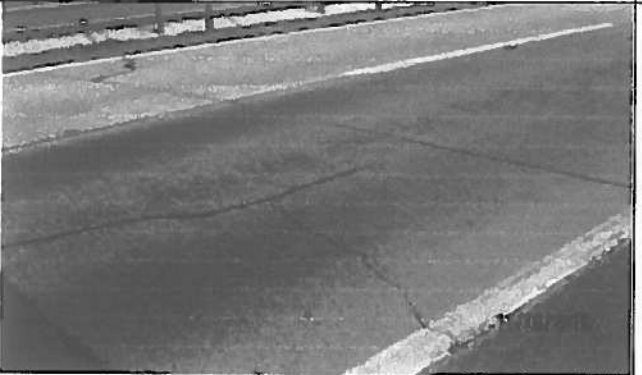
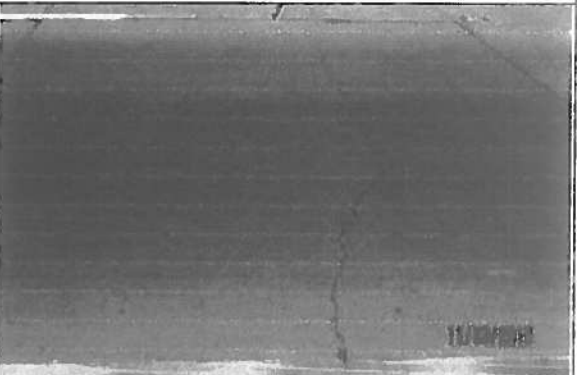
| sentido oriente. | |
|---|---|
| <b>Fotografía N°27 (11.03.2015)</b><br>Grieta transversal, calzada, km 145 sentido oriente. | <b>Fotografía N°28 (11.03.2015)</b><br>Grieta transversal, calzada, km 146 sentido oriente. |

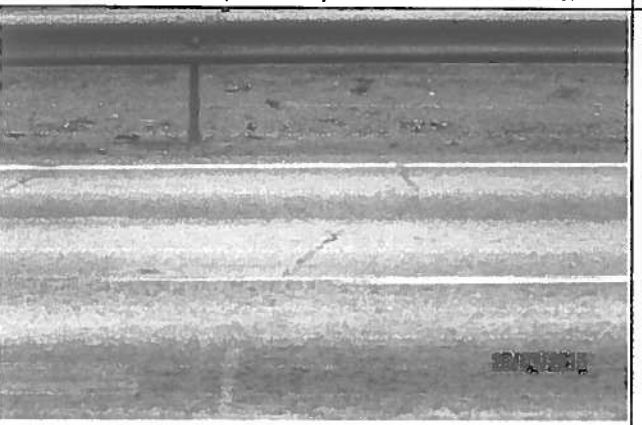
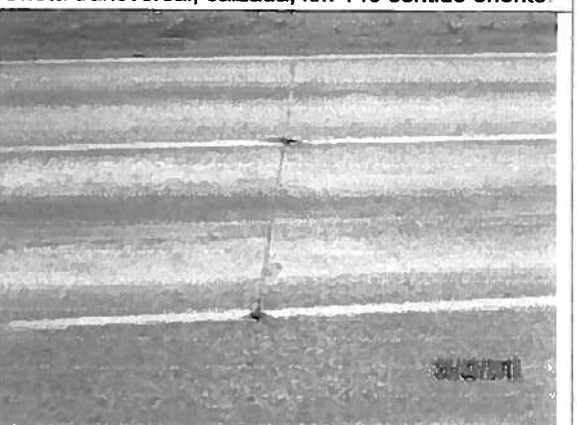
| sentido oriente. | |
|---|---|
| <b>Fotografía N°29 (25.03.2015)</b><br>Grieta transversal km 13. Calzada, sentido poniente. | <b>Fotografía N°30 (23.05.2015)</b><br>Grieta de esquina, calzada, km 12, sentido |

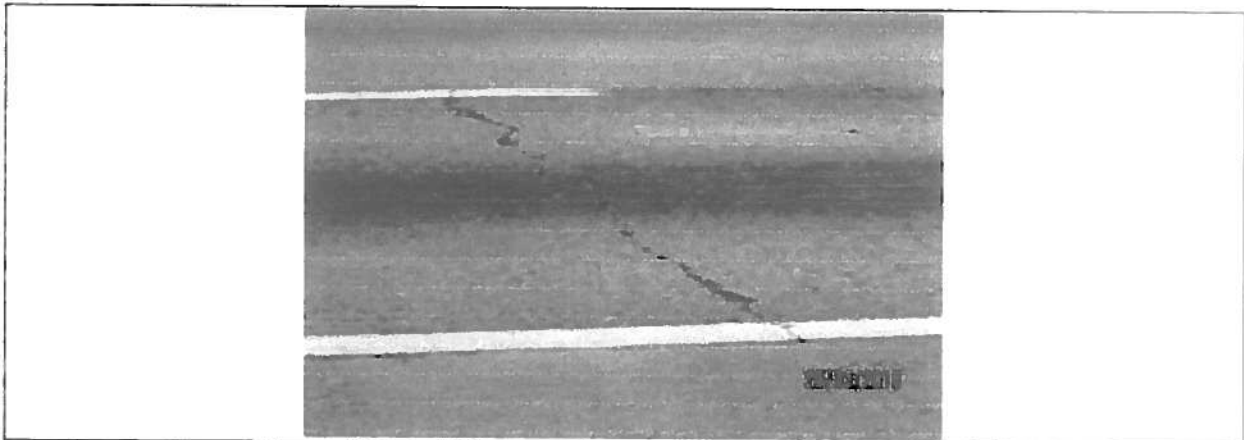
**Fotografía N°39 (25.03.2015)**  
**Grieta transversal km 13. Calzada, sentido oriente.**

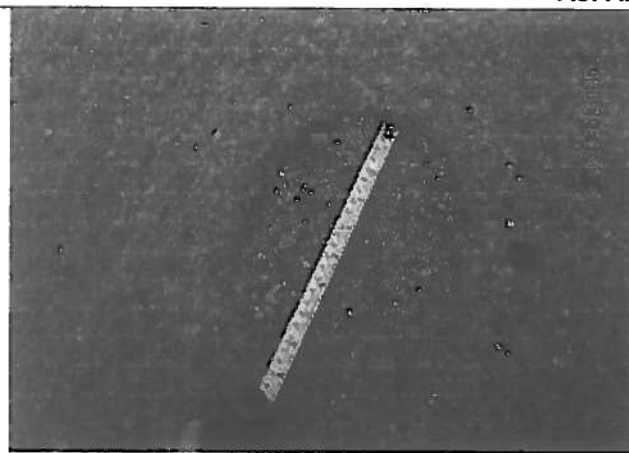
**Fotografía N°40 (25.03.2015)**  
**Bache de 19 cm de diámetro, berma, entre km 140 y 140,5, sentido oriente.**

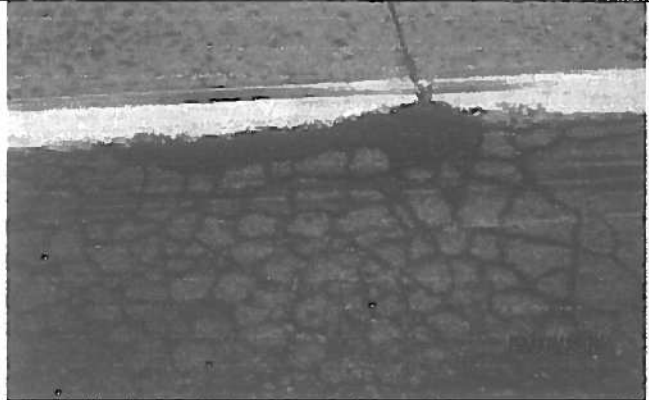
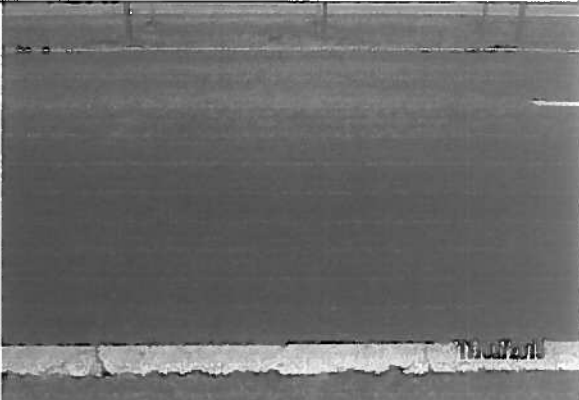
| <b>Fotografía N°54 (25.03.2015)</b><br>Bacheo mal ejecutado e incompleto, berma, km 18, sentido oriente. | <b>Fotografía N°55 (11.03.2015)</b><br>Grieta transversal, calzada, km 139,5 sentido oriente. |

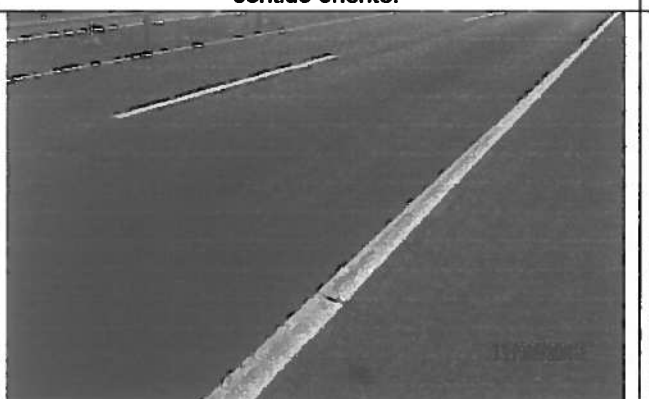
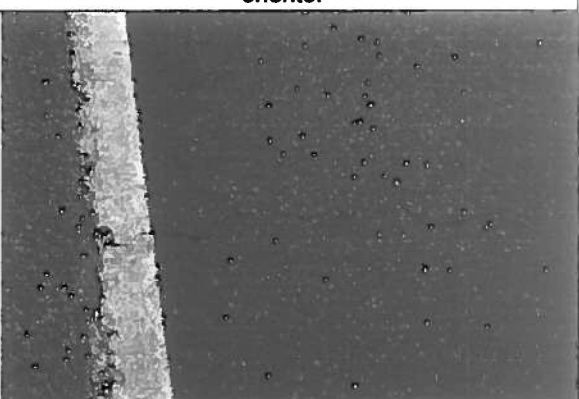
| <b>Fotografía N°56 (11.03.2015)</b><br>Grieta transversal, calzada, km 140,5 sentido oriente. | <b>Fotografía N°57 (18.03.2015)</b><br>Grieta transversal, calzada, km 228 sentido oriente. |

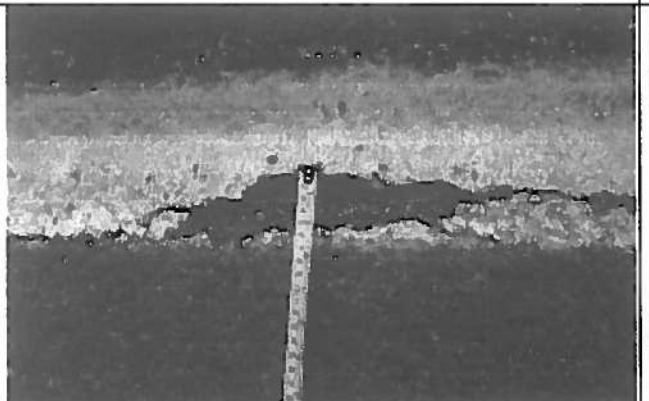
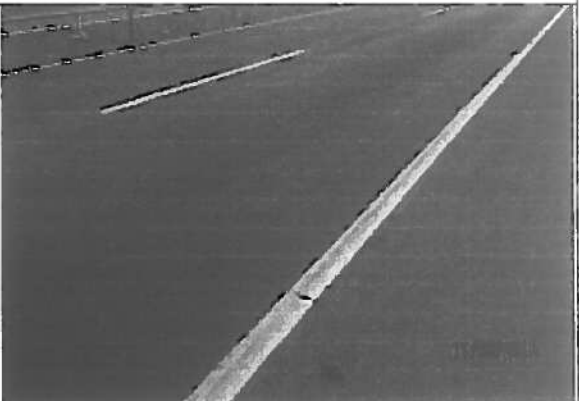
| <b>Fotografía N°58 (11.03.2015)</b><br>Separación berma – calzada, de 6 cm, km 139,5 sentido oriente. | <b>Fotografía N°59 (11.03.2015)</b><br>Grieta transversal, km 140, sentido oriente. |

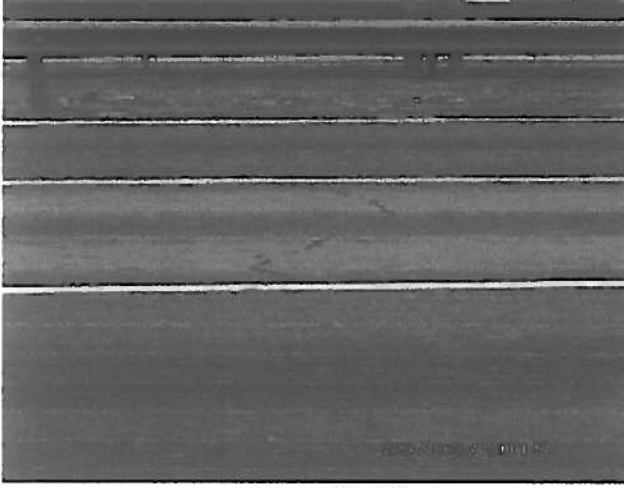
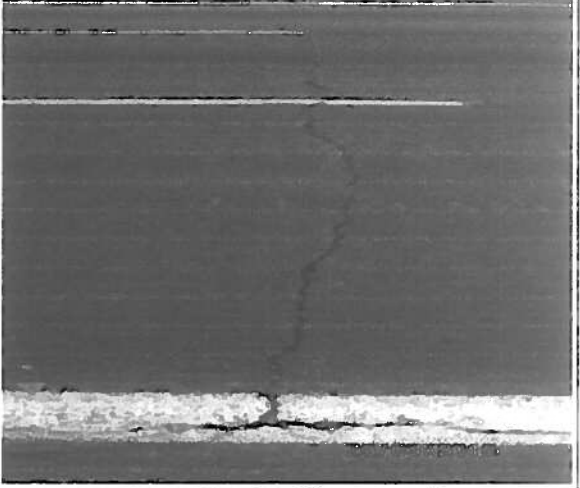
| <p><b>Fotografía N°62 (25.03.2015)</b><br/><b>Grieta transversal km 19. Calzada, sentido poniente.</b></p> | <p><b>Fotografía N°63 (25.03.2015)</b><br/><b>Grieta transversal km 20. Calzada, sentido poniente.</b></p> |

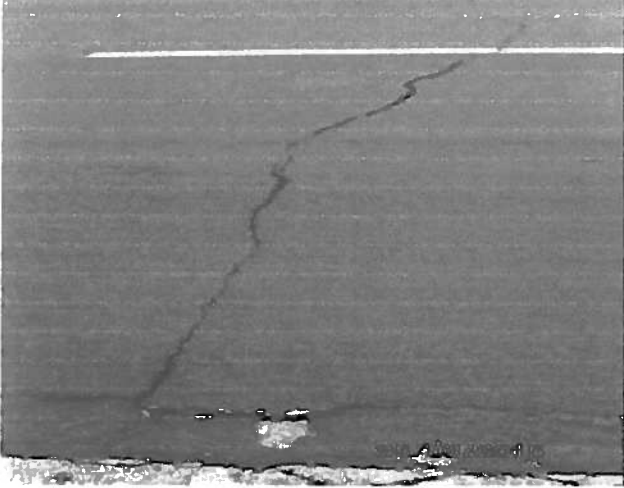
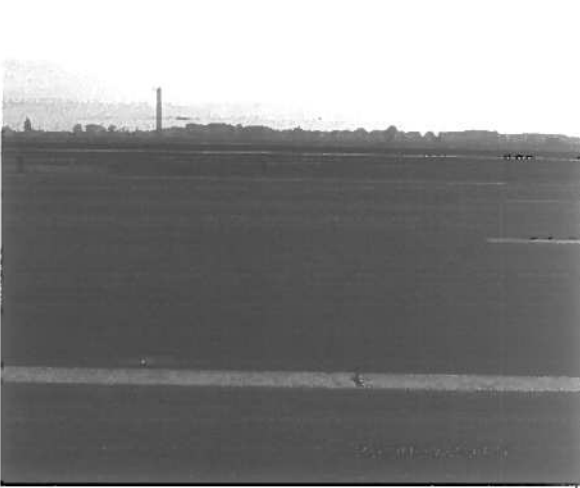
| <p><b>Fotografía N°64 (25.03.2015)</b><br/><b>Grieta transversal km 21. Calzada, sentido poniente.</b></p> | <p><b>Fotografía N°65 (25.03.2015)</b><br/><b>Grieta transversal km 23. Calzada, sentido poniente.</b></p> |

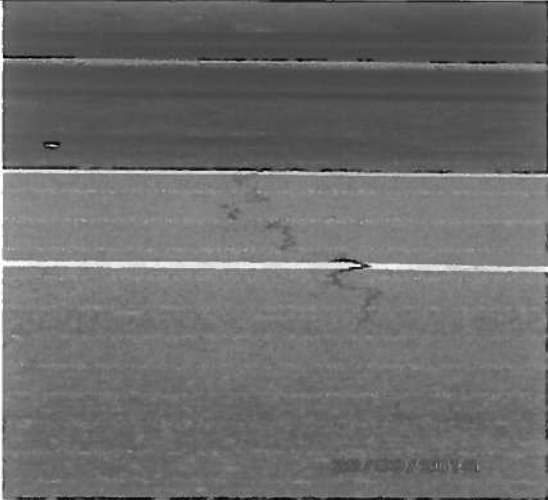
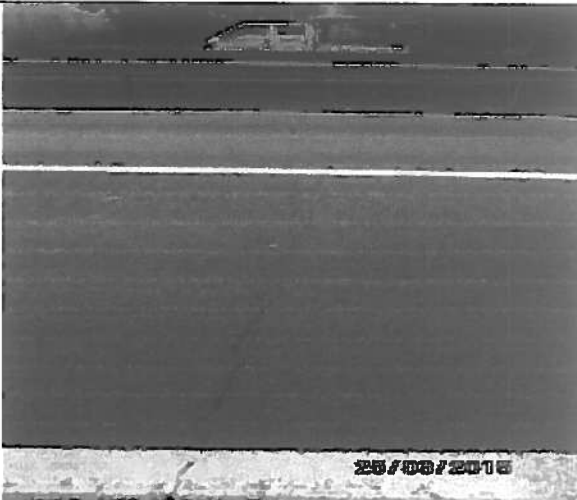
| <p>Fotografía N°66 (25.03.2015)<br/>Grieta transversal km 24. Calzada, sentido poniente.</p> | <p>Fotografía N°67 (25.03.2015)<br/>Grieta transversal km 27. Calzada, sentido poniente.</p> |

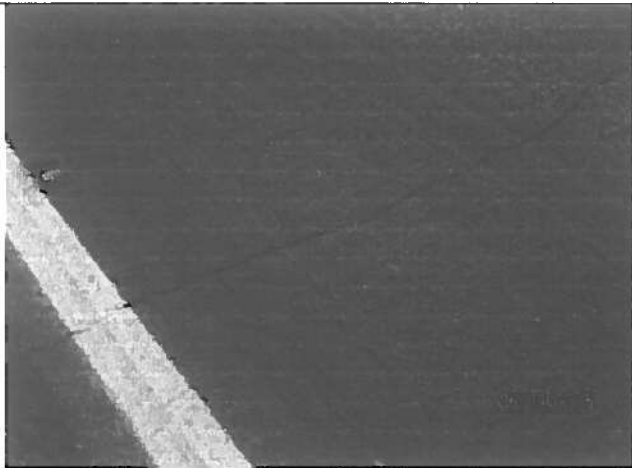
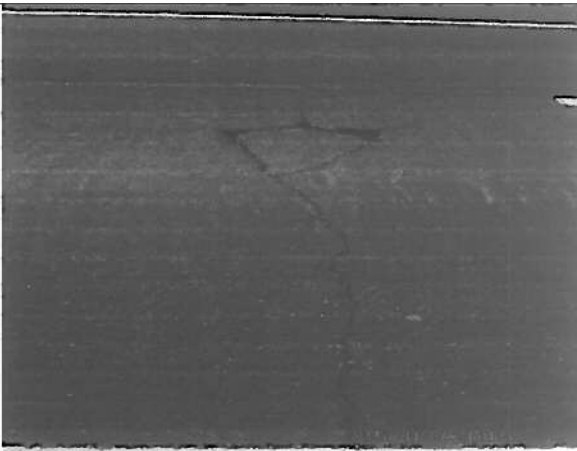
| <p>Fotografía N°68 (25.03.2015)<br/>Grieta transversal km 29. Calzada, sentido poniente.</p> | <p>Fotografía N°69 (25.03.2015)<br/>Grieta transversal y bacheo km 29. Calzada, sentido poniente.</p> |

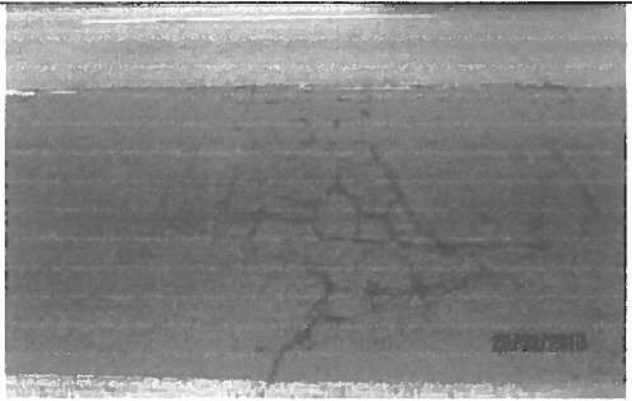
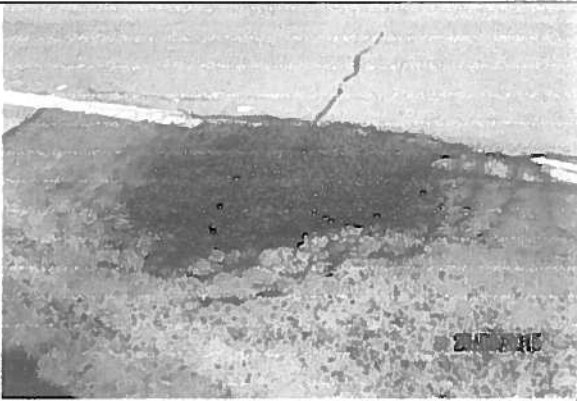
| <p>Fotografía N°70 (25.03.2015)<br/>Agrietamiento tipo "piel de cocodrilo", calzada, km 17, sentido poniente.</p> | <p>Fotografía N°71 (25.03.2015)<br/>Bacheo mal ejecutado, berma, km 21, sentido poniente.</p> |

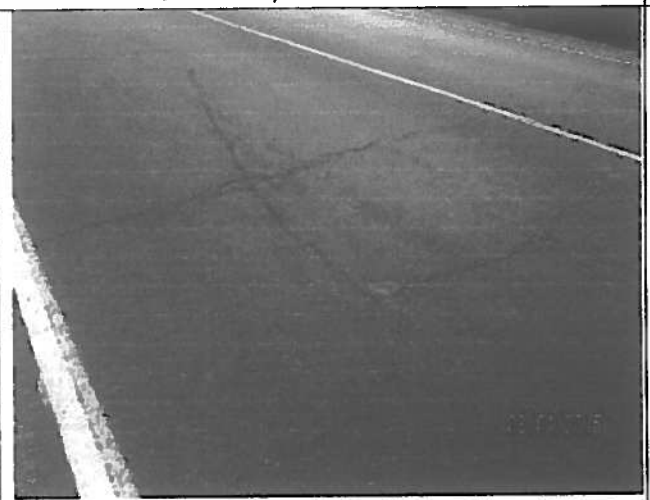
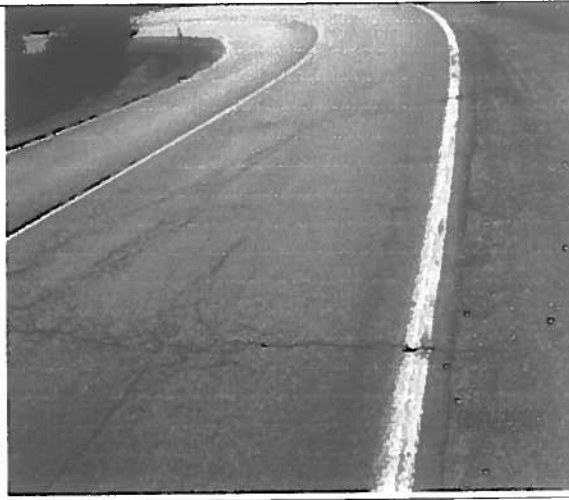
| <p>Fotografía N°87 (08.04.2015)<br/>Grieta longitudinal y transversal, calzada cuesta El Melón, km 131,2.</p> | <p>Fotografía N°88 (08.04.2015)<br/>Grieta transversal y longitudinal, calzada cuesta El Melón, km 131,5.</p> |

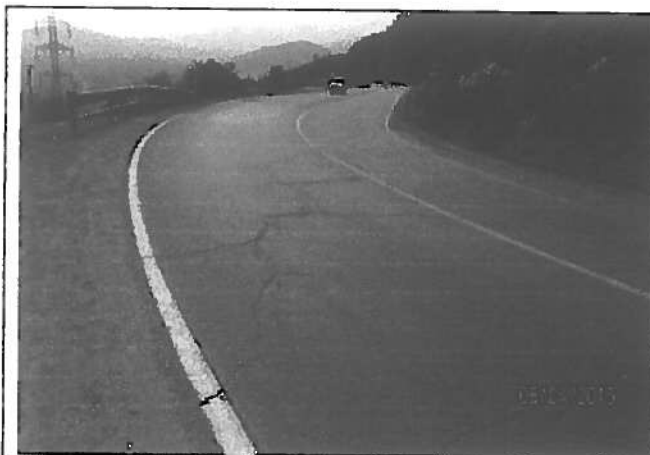
**Fotografía N°89 (08.04.2015)**  
Grieta longitudinal y transversal, calzada cuesta El Melón, km 132.

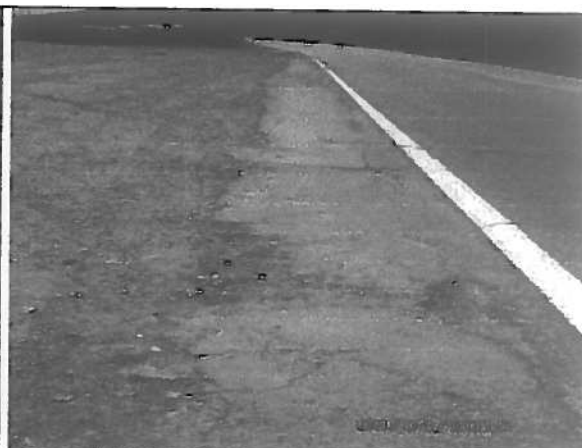
**Fotografía N°90 (08.04.2015)**  
Berma deteriorada, cuesta El Melón, km 132.

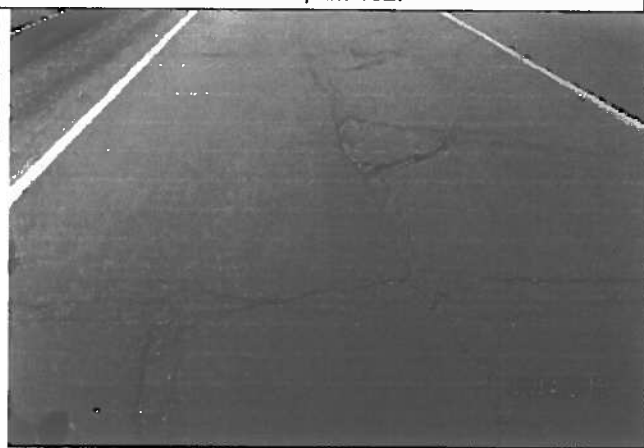
**Fotografía N°91 (08.04.2015)**  
Grietas transversales y longitudinales, calzada cuesta El Melón, km 132,2.

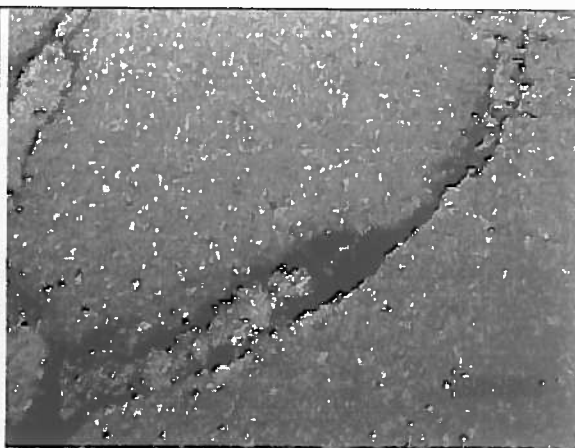
**Fotografía N°92 (08.04.2015)**  
Grieta de 4 cm de profundidad, calzada cuesta El Melón, km 132,5.

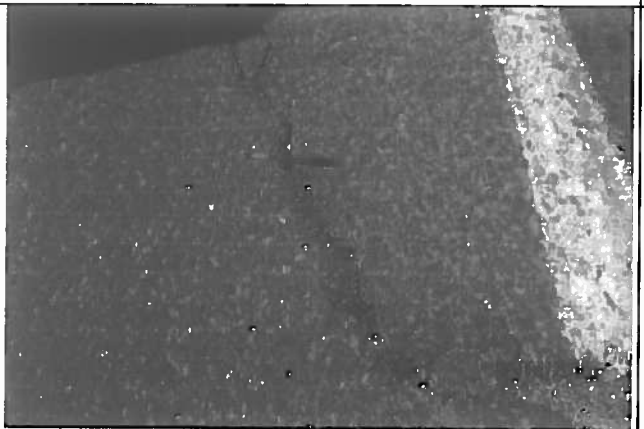
**Fotografía N°93 (08.04.2015)**  
Grieta longitudinal, calzada cuesta El Melón, km 132,5.

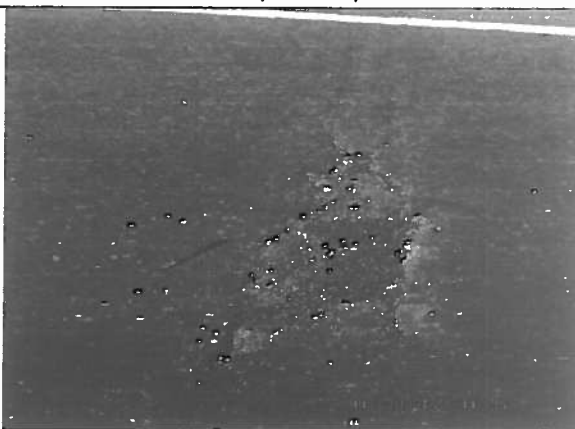
a) De la visita realizada a la cuesta El Melón, se advirtió la deficiente ejecución de operaciones de bacheo, toda vez que las reparaciones efectuadas no presentaban la suficiente compactación ni el respectivo encuadre de las áreas intervenidas. Lo anterior, no obstante que dicha actividad, contenida en el plan de conservación del año 2015 con el código A16.1, Bacheo Superficial en Pavimentos Asfálticos -de acuerdo con el numeral 7.304.2, Bacheo Superficial, del Volumen 7, Mantenimiento Vial, del Manual de Carreteras- debe efectuarse delimitando el área a reparar dándole forma rectangular o cuadrada, para posteriormente compactar la mezcla de reparación depositada en dicha superficie, lo que no ocurrió en la especie, según se aprecia en las fotografías N°s 83, 84, 86, 94, 95 y 97 del anexo N°4.

**Fotografía N°94 (08.04.2015)**  
Bacheo mal ejecutado, calzada cuesta El Melón, km 133.

Con todo, el servicio señaló que la inspección fiscal requirió a la sociedad concesionaria que implemente y programe labores de mantenimiento para las reparaciones objetadas, las que, aunque no presentan fallas abiertas, si presentan algún grado de deterioro que amerita su reparación. Lo anterior, mediante oficio Ord. N°560, de 10 de agosto de 2015. Acompañó documentación de respaldo.

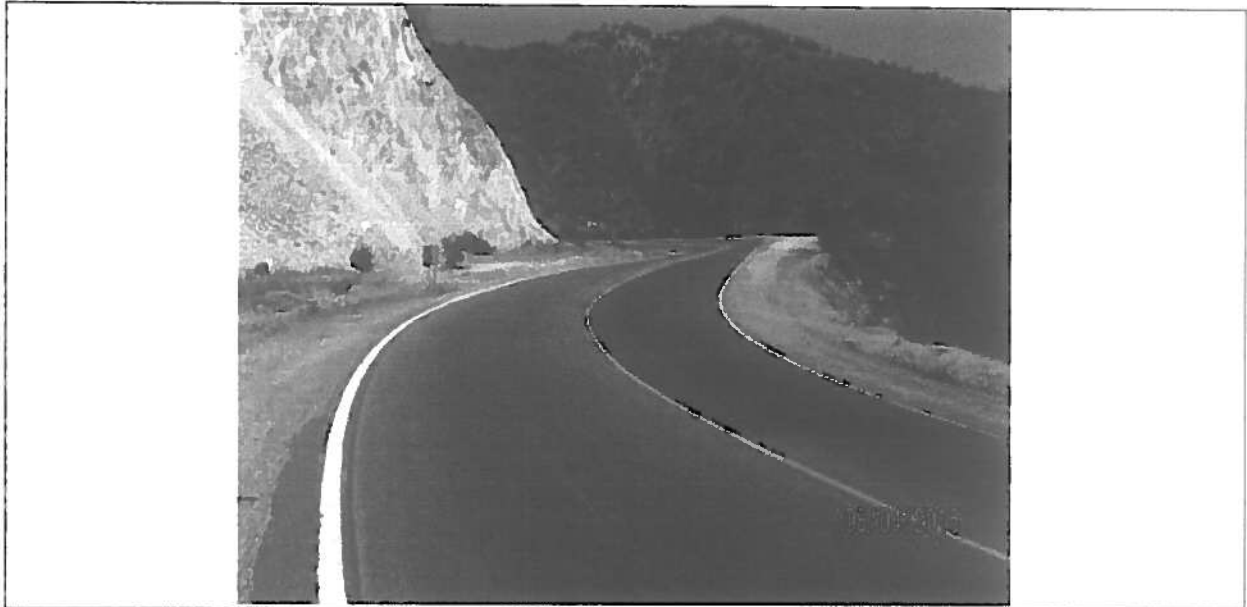
Fotografía N°7 (08.04.2015)

b) A su turno, se constató que en la aludida cuenta no se han desarrollado todas las actividades de preservación definidas en el Programa de Conservación, conforme con lo dispuesto en el numeral 1.7.5, Conservación de Obras, de las referidas bases, el que anota en lo atinente que “(...) La Sociedad Concesionaria está obligada a conservar las obras en las condiciones contempladas en el Contrato y en el Programa de Conservación vigente, reparando o sustituyendo los elementos que se deterioren por su uso y por el paso del tiempo”, ya que además de los defectos en la ejecución de las actividades de resguardo de pavimentos señaladas anteriormente, se presenciaron fosos sin limpiar (fotografías N°s1 y 2 del anexo N°5), demarcación de pavimento no homogénea, falta de ella o eliminación de antiguas marcas (fotografías N°s3, 4 y 5 del anexo N°5), señalización lateral vertical con estado de conservación deficiente (fotografía N°6 del anexo N°5), y falta de señalización lateral vertical reglamentaria “No Adelantar”, en zona de doble curva (fotografía N°7 del anexo N°5).

Doble curva, en km 132 sin señalética reglamentaria de "No adelantar", cuesta El Melón.

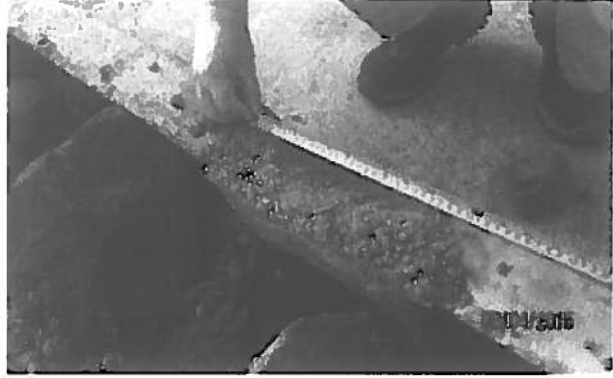
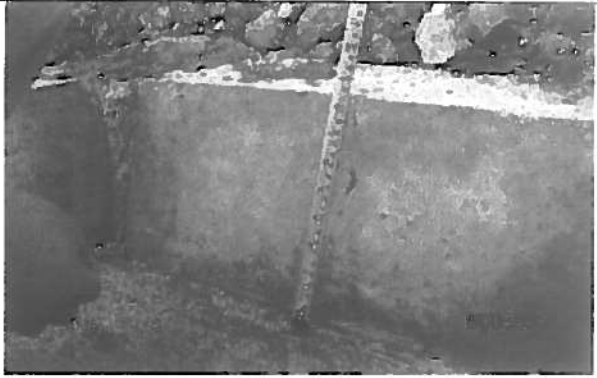
Ahora bien, respecto de la ejecución de las obras asociadas, parte de las cuales se encontraban en desarrollo al momento de ser examinadas, en tanto otras se encontraban en uso, se verificó en terreno, el 8 de abril de 2015, la existencia de defectos constructivos, como por ejemplo: soleras con ausencia de emboquillado o sin hormigón de respaldo, sellos de pavimento mal ejecutado, pavimentos agrietados, barreras tipo F defectuosas, apoyos de barreras metálicas en mal estado, revestimiento de postes de mediana deficientes, foso revestido elaborado defectuosamente, situaciones que se grafican en las fotografías desde la N°1 a la N°14 del anexo N°6.

| <p><b>Fotografía N°1 (08.04.2015)</b><br/>Deficiente emboquillado de soleras, ancho de 28,5 cm, km 120, cuesta Las Chilcas</p> | <p><b>Fotografía N°2 (08.04.2015)</b><br/>Soleras fisuradas, km 120, cuesta Las Chilcas</p> |

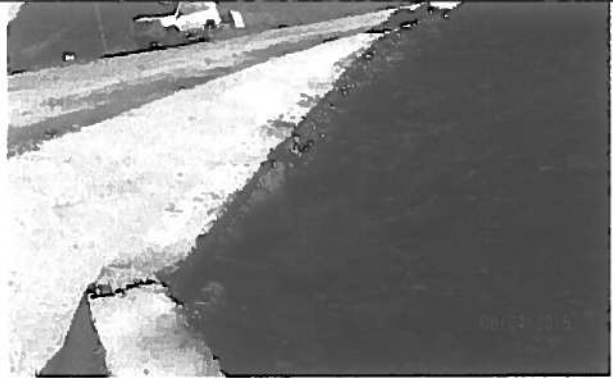
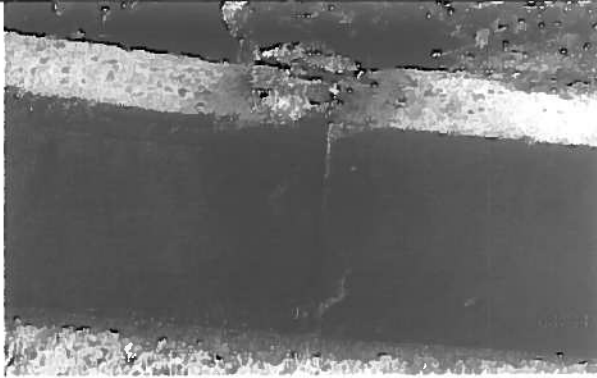
| <p><b>Fotografía N°3 (08.04.2015)</b><br/>Soleras sin confinamiento y respaldadas con rocas, km 120, cuesta Las Chilcas.</p> | <p><b>Fotografía N°4 (08.04.2015)</b><br/>Soleras sin emboquillar, km 120, cuesta Las Chilcas</p> |

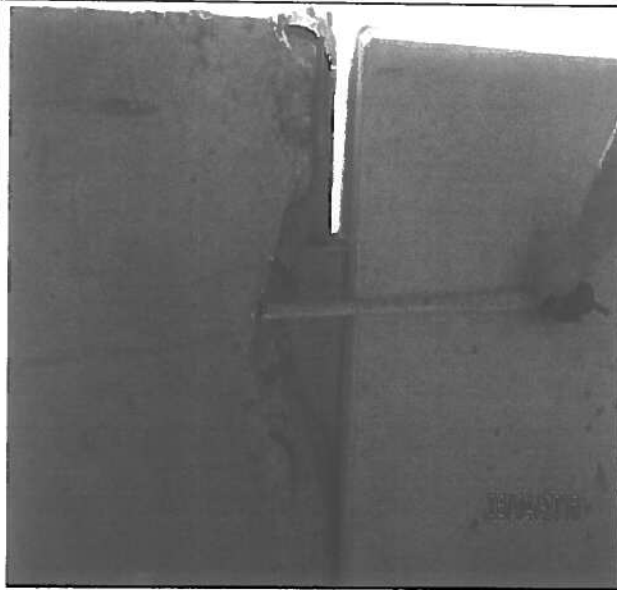
**Fotografía N°7 (08.04.2015)**  
**Barretas tipo F con armadura a la vista, km 160, cuesta Las Chilcas**

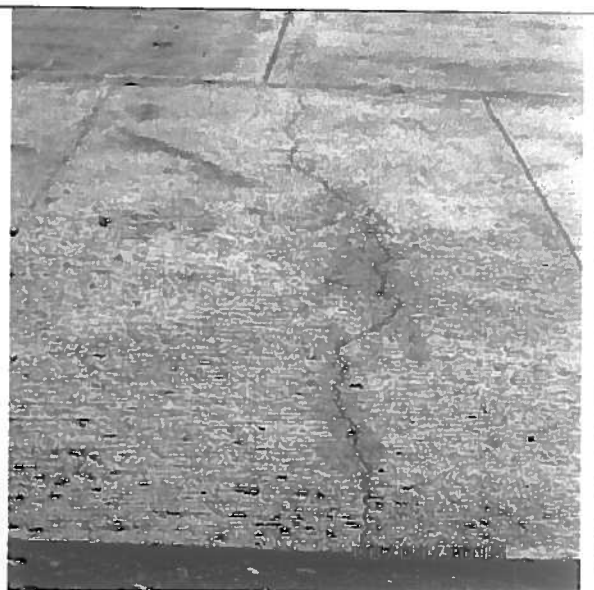
**Fotografía N°8 (08.04.2015)**  
**Losa de pavimento agrietada, km 130, cuesta Las Chilcas**

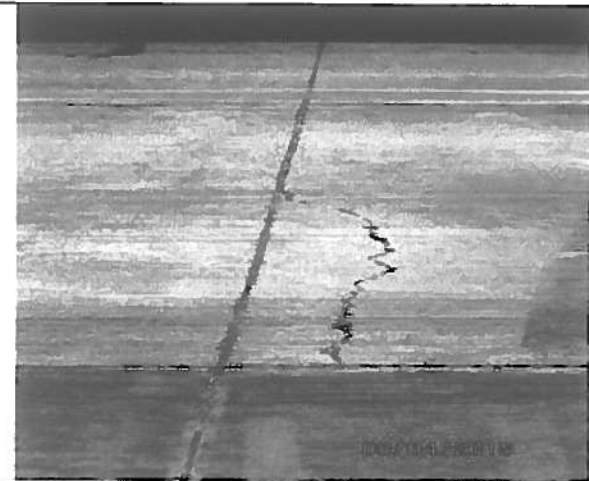
**Fotografía N°9 (08.04.2015)**  
**Losa agrietada en calzada oriente, km 74,3, cuesta Las Chilcas**

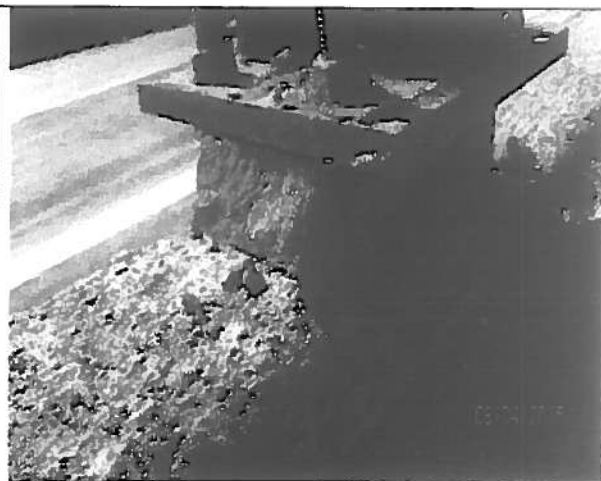
**Fotografía N°10 (08.04.2015)**  
**Apoyo defectuosos de barrera metálica de la mediana, km 74,3, cuesta Las Chilcas.**

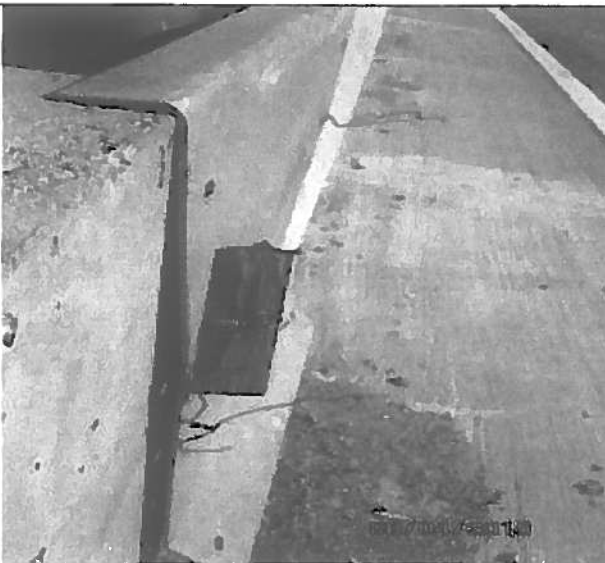
**Fotografía N°11 (08.04.2015)**  
**Revestimiento metálico de poste de mediana sin pernos, asegurado con trozo de madera. km 74,2, cuesta Las Chilcas.**

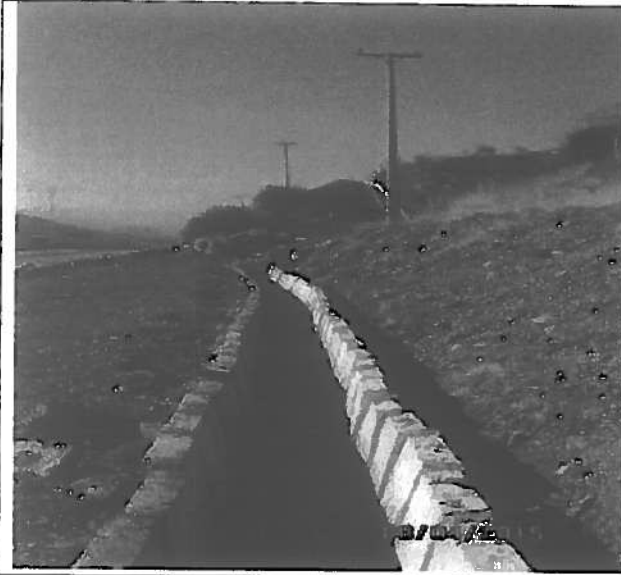
**Fotografía N°13 (08.04.2015)**  
Foso revestido con paredes desalineadas, km 74,3,  
cuesta Las Chilcas.
