INFORME FINAL

**Número de Informe: 49/2014
14 de enero del 2015**

INFORME FINAL N°49, DE 2014, SOBRE
AUDITORÍA A LAS OPERACIONES DE
MANTENIMIENTO DEL CONTRATO
"ESTACIONES DE TRANSBORDO PARA
TRANSANTIAGO", DE LA DIRECCIÓN
GENERAL DE OBRAS PÚBLICAS, DEL
MINISTERIO DE OBRAS PÚBLICAS.

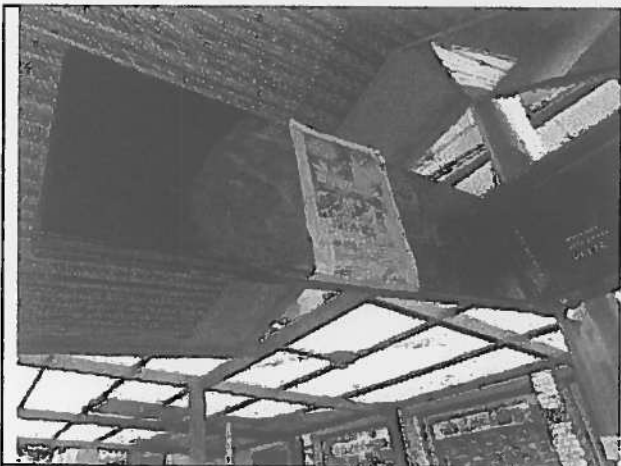
**Paradero 3 – Estación de Transbordo N°9.
03.03.2014**

a) Incumplimiento Actividad A03 “Limpieza y mantención señalización y demarcación en el andén y refugio”

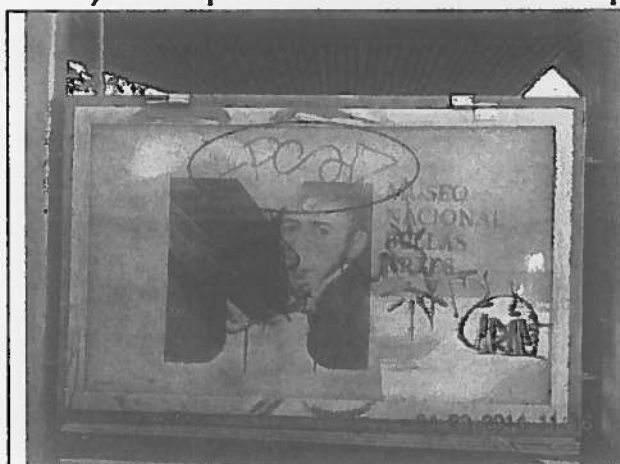
**Paradero 1 – Estación de Transbordo
N°17. 04.03.2014**

b) Incumplimiento Actividad A04 “Limpieza vidrios, micas y cenefa de información”

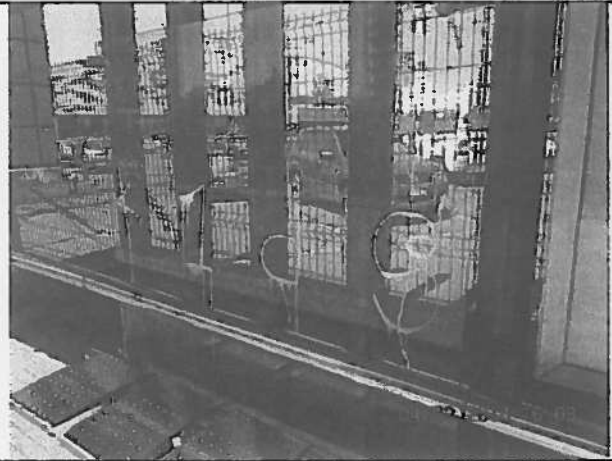
Paradero 4 – Estación de Transbordo N°5. 04.03.2014	Paradero 4 – Estación de Transbordo N°5. 19.04.2014

d) Incumplimiento Actividad A05 "Limpieza vidrio de respaldo refugio"

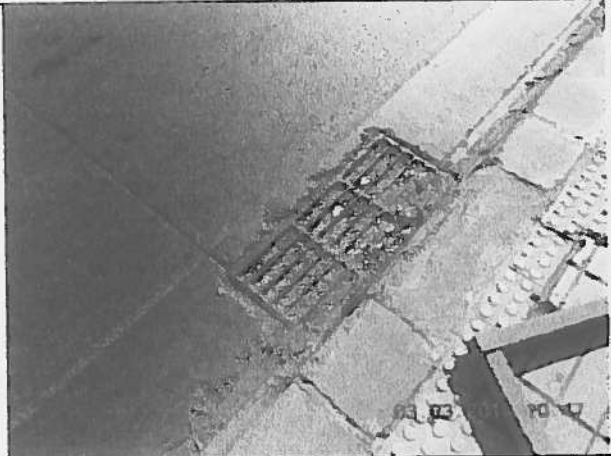
Anexo N°6: Falta de limpieza de sumideros, desagües, alcantarillas y cunetas.

<p>Paradero 03 – Estación de Transbordo N°01. 03.03.2014</p>	<p>Paradero 07 – Estación de Transbordo N°06. 04.03.2014</p>

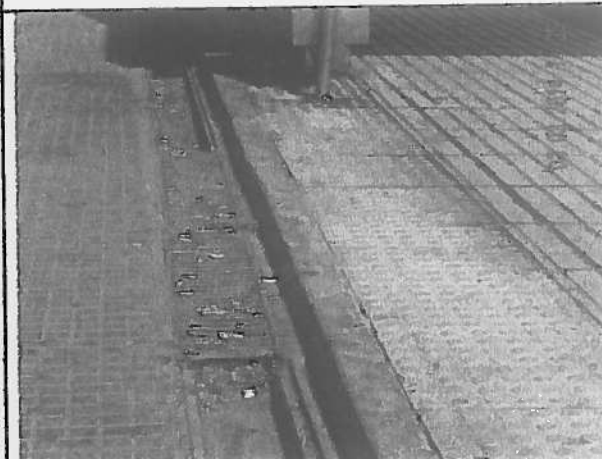
<p>Paradero 02 – Estación de Transbordo N°10. 03.03.2014</p>	<p>Paradero 03 – Estación de Transbordo N°10. 03.03.2014</p>
