Adjunto remito a Ud., para su conocimiento y fines pertinentes, Informe Final N°83, de 2016, debidamente aprobado, sobre inspección a la obra pública fiscal "Concesión Internacional Sistema Norte-Sur", a cargo de la Coordinación de Concesiones de la Dirección General de Obras Públicas, del Ministerio de Obras Públicas.

**INSPECCIÓN
DE OBRA PÚBLICA**

Resumen Ejecutivo Informe Final N° 83, de 2016
Coordinación de Concesiones de la Dirección General de Obras Públicas

INFORME FINAL N° 83 DE 2016, SOBRE
INSPECCIÓN A LA OBRA PÚBLICA FISCAL
"CONCESIÓN INTERNACIONAL SISTEMA
NORTE-SUR".

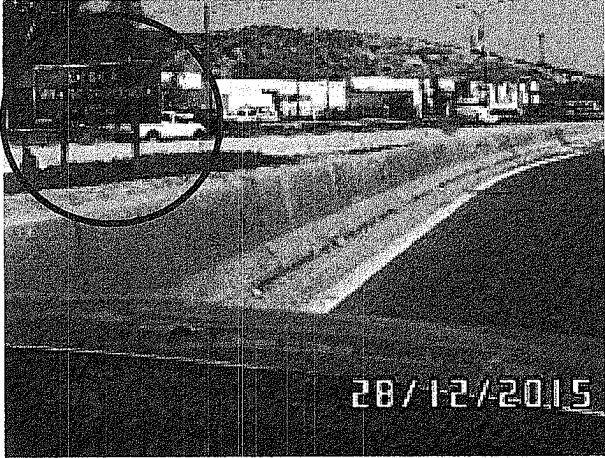
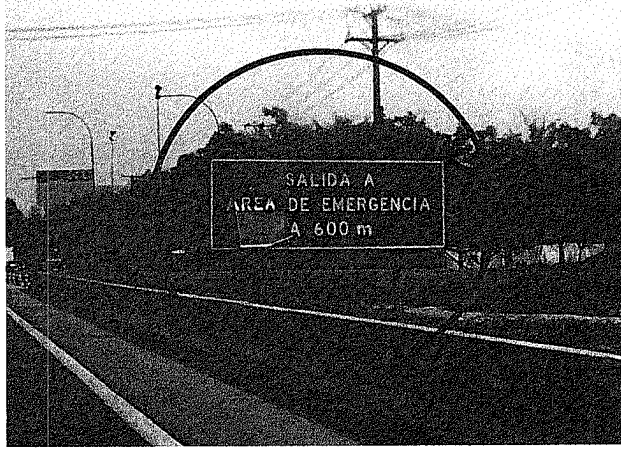
<p>Fotografía N°1 (28/12/2015). Señalética deteriorada en el kilómetro 8.700 del eje norte sur, dirección norte, tramo C2.</p>	<p>Fotografía N°2 (07/01/2016). La misma señalética deteriorada en el kilómetro 8.700 del eje norte sur, dirección norte, tramo C2.</p>

N°	ACTIVIDAD	DETALLE	HALLAZGO	NORMA VULNERADA	RESPALDO	RESPUESTA DEL SERVICIO	CONCLUSIÓN
1	Mantenimiento de señalización horizontal vertical	El numeral 2.5.3.5 de las bases de licitación indica que el concesionario será responsable de mantener en óptimas condiciones durante el período que dure la concesión, todo lo relacionado con la seguridad, señalización y demarcación del área entregada a explotación. El mismo numeral dispone, que "En caso de cualquier eventualidad, hecho fortuito o accidente que dañara algún elemento de seguridad, señalización preventiva e informativa, el Concesionario debe reemplazarla en forma oportuna, con un plazo máximo de 7 días corridos, a contar de la comunicación oficial del Inspector Fiscal, de lo contrario el Inspector Fiscal podrá aplicar una multa diaria de acuerdo a lo establecido en 1.8.11".	En visitas a la vía concesionada, el 28 de diciembre de 2015 y el 7 de enero de 2016, se constató el deterioro que presentaba la señalética vertical ubicada en el kilómetro 8.700 del eje norte-sur, dirección norte-sur, tramo C2, de esa concesión. Dicha situación fue comunicada por la inspección fiscal, mediante correo electrónico a la sociedad concesionaria el 31 de diciembre de 2015, la que en jornada nocturna del 9 de enero de 2016 procedió a repararla según consta en el registro de actividades de emergencia y fotografía de esa data. Con todo, cabe señalar que el lapso transcurrido para que la Concesionaria resolviera la situación fue de 9 días, en circunstancias que el numeral 2.5.3.5 de las bases de licitación, exige que este tipo de elemento se debe reponer en el plazo de 7 días, y que en caso contrario, el Inspector Fiscal podrá aplicar la multa diaria establecida en el numeral 1.8.11.1 "Tipo de infracciones y sanciones", lo que al término de esta fiscalización no había sucedido.	Numeral 2.5.3.5 de las bases de licitación del contrato "Sistema Norte-Sur"	Anexo N°1 fotografías N°s 1 y 2.	El servicio manifestó que en la fecha de la visita a terreno, la señalética aludida se encontraba en proceso de fabricación, reponiéndose finalmente el 10 de enero del mismo año. Agregó, que dado que el concesionario procedió a la brevedad a efectuar el orden de compra para su reposición, estimó que este no incurrió en ningún incumplimiento. Lo anterior, sumado a que dicho elemento informativo siempre estuvo prestando servicio al usuario. Por último, indicó que no instruyó a la concesionaria el cambio inmediato de la señal, porque su reposición tiene una prioridad media para su subsanación, y además, a pesar de su daño, cumple su objeto de informar.	Sobre el particular, debe reiterarse lo expuesto en el punto 2.5.3.5 de las bases de licitación, que establece la obligatoriedad del concesionario de reemplazar las aludidas señales en el plazo máximo antes mencionado, contado desde la comunicación oficial del inspector fiscal. En tal contexto, las aludidas bases no han establecido las consideraciones que la entidad manifiesta en su contestación, por lo que se colige que en el caso que se expone, la inspección no ha observado el estricto cumplimiento del aludido pliego de condiciones. Por lo anterior, se debe mantener la observación. La inspección fiscal deberá proponer la aplicación de la multa, ascendente a 20 UTM, al Director General de Obras Públicas por el anotado incumplimiento, debiendo remitir ese servicio los antecedentes que acrediten su aplicación en el plazo máximo de 60 días hábiles contados desde la recepción de este informe, lo que será verificado en un próximo seguimiento. (MC)

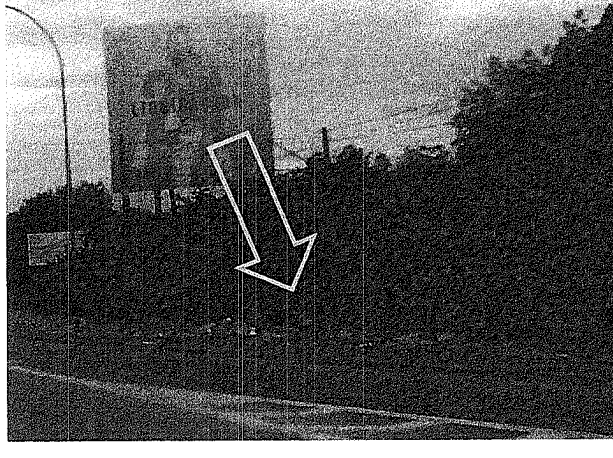
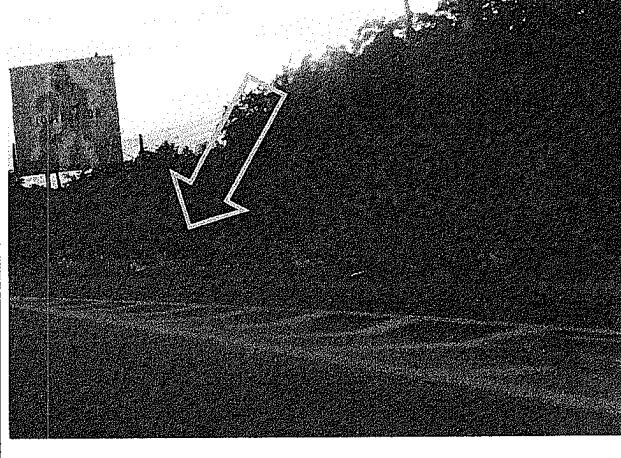
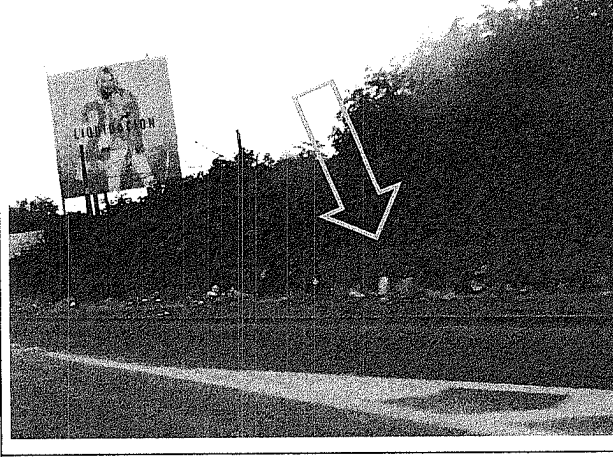
<p>Fotografía N°3 (05/01/2016). Acumulación de basura en el costado derecho de la berma entre los kilómetros 27.700 a 25.100 del eje norte sur, dirección norte sur, tramo A.</p>	<p>Fotografía N°4 (06/01/2016). Acumulación de basura en el costado derecho de la berma entre los kilómetros 27.700 a 25.100 del eje norte sur, dirección norte sur, tramo A.</p>

2	Limpieza de traza (basuras, desechos, desmalezado)	El numeral 2.5.3 de las bases de licitación prevé que "El objetivo de un plan de mantenimiento integral de la concesión es mantener en buen estado la estructura de las calzadas, su superficie de rodadura, bermas, puentes y túnel de la vía, equipamiento, instalaciones, sus obras complementarias y las obras anexas, para que las condiciones de seguridad y confort sean óptimas. En este sentido, los criterios y	En inspección visual a la "Autopista Central", realizada entre el 28 de diciembre de 2015 y el 7 de enero de 2016, se detectó acumulación de basura en el costado derecho de la berma, entre los kilómetros 27.700 a 25.100 del eje norte-sur, dirección norte-sur, tramo A. Ahora bien, no obstante que la concesionaria había efectuado actividades de limpieza en esa zona, siendo la última -a la data de	Numeral 2.5.3 de las bases de licitación del contrato "Sistema Norte-Sur".	Anexo N°1 fotografías N°s 3 a 5.	La entidad fiscalizada precisó, en primer lugar, que si bien las fotografías señaladas en el anexo corresponden al sector observado, son del lado contrario, esto es dirección sur-norte. Seguidamente, señaló que la limpieza de la ruta se había efectuado en conformidad a lo establecido en el programa de mantenimiento integral y	Al respecto, es del caso precisar que la observación se enfocó en manifestar que la frecuencia de limpieza no sería la adecuada dado que se apreció la acumulación de basura en un periodo y sector determinado. Ahora bien, dado que el servicio acompañó documentación que acredita la realización de revisiones y labores de limpieza en la ruta con posterioridad a la remisión del preinforme de observaciones, y que en una posterior visita de esta Entidad Fiscalizadora, de data 2 de junio de 2016, no se detectó la

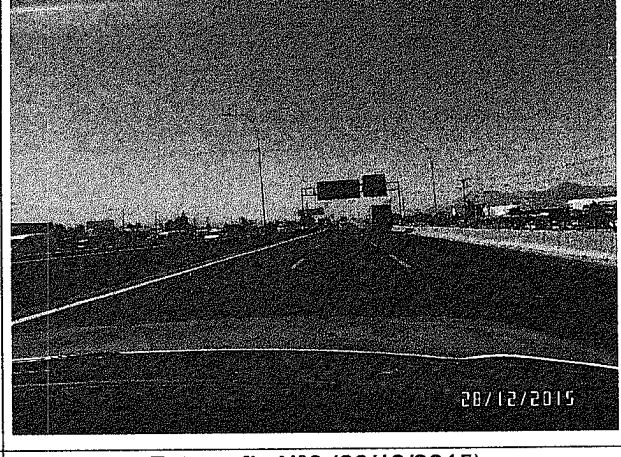
<p>En las visitas a terreno de data 28 de diciembre de 2015 y 7 de enero de 2016, se constató la ausencia de tachas reflectantes en la vía expresa del eje General Velásquez, dirección norte-sur, pistas 1 y 3, entre los kilómetros 9.800 y 11.000 (Sector paso superior Santa Margarita).</p> <p>Asimismo, se verificó la falta de estos elementos de seguridad en la misma vía y en el mismo período, en el tramo ubicado entre los kilómetros 16.200 y 15.200, dirección sur-norte, pista 2.</p> <p>Ambas situaciones descritas fueron detectadas en pavimentos en los cuales no se habían efectuado labores de mantenimiento en fechas cercanas a las de la presente fiscalización.</p> <p>Al igual que en el caso anterior, se evidencia que la frecuencia de reposición de dichos</p>			<p>Sobre el particular, el servicio indicó que si bien existen tramos en los cuales se han removido las tachas, estos no son significativos y además no alteran las condiciones de seguridad de la vía, ya que esta posee iluminación continua en toda su extensión.</p> <p>También señaló, que el Manual de Carreteras, volumen 6, establece que las tachas tienen la finalidad de confirmar la instrucción entregada por la línea de demarcación, principalmente en la conducción nocturna, lo cual se cumple a lo largo de todo el tramo de concesión.</p>	<p>Sobre el particular, cabe observar la falta de fundamento normativo para sostener que la reposición de dichos elementos está supeditada a su significancia, máxime si este calificativo tampoco se encuentra regulado.</p> <p>A su vez, la mención de que la ausencia de tales elementos no alteran la seguridad en la vía, dadas las condiciones de iluminación y demarcación existente en el tramo objetado, pugna con la obligación del concesionario de conservar la infraestructura de acuerdo al estándar inicialmente establecido, conforme con lo indicado en el numeral 2.5.3 de las bases de licitación, especialmente si se considera que en su programa de mantenimiento integral se contempla la intervención de estos elementos según necesidad.</p>

<p>Fotografía N°5 (07/01/2016). Acumulación de basura en el costado derecho de la berma entre los kilómetros 27.700 a 25.100 del eje norte sur, dirección norte sur, tramo A.</p>	<p>Fotografía N°6 (28/12/2015). Ausencia de tachas reflectantes eje General Velásquez, dirección norte sur, pistas 1 y 3, entre los kilómetros 9.800 a 11.000 (Sector Paso Superior Santa Margarita).</p>

N°	ACTIVIDAD	DETALLE	HALLAZGO	NORMA VULNERADA	RESPALDO	RESPUESTA DEL SERVICIO	CONCLUSIÓN
			<p>elementos, establecida en el plan de mantención de la ruta, no resulta suficiente para mantener las condiciones de diseño y seguridad requeridas en las bases de licitación.</p> <p>Una situación similar ya había sido advertida por esta Entidad de Control en el Informe Final N°11, de 2013, sobre fiscalización a las obras del contrato en cuestión, en cuyo punto N°2 del acápite "Conclusiones" se indicó que el servicio auditado debía prever que los planes de conservación permitirían mantener en todo momento los estándares de calidad, servicio y seguridad para los usuarios.</p>			<p>realiza periódicamente revisiones visuales de estos elementos, los que para sectores con intervenciones de pavimentos, exige 7 días para su reposición, conforme los establecen las bases de licitación, y para tramos menores, esta se realiza mediante una programación de la actividad, con la finalidad de no alterar las condiciones de tránsito de los usuarios.</p>	<p>acrediten la reposición de los elementos de seguridad en cuestión, corresponde mantener la observación</p> <p>El servicio debe requerir a sus inspectores fiscales que exijan a las empresas concesionarias la cabal observancia a los requerimientos de conservación dispuestos en las bases de licitación, a fin de evitar la reiteración de situaciones como las advertidas.</p> <p>Sin perjuicio de ello, deberá gestionar la reposición de las tachas reflectantes faltantes, debiendo remitir en un plazo de 60 días hábiles a contar de la recepción del presente informe, los antecedentes que lo acrediten, lo que será validado en un próximo seguimiento. (MC)</p>

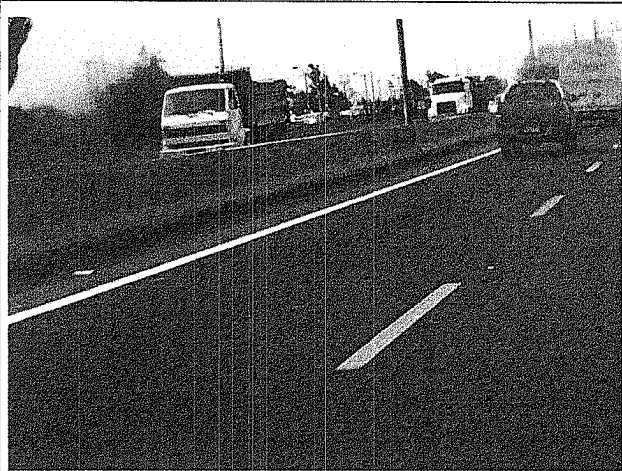
Fotografía N°7 (07/01/2016).
Ausencia de tachas reflectantes eje General Velásquez, dirección norte sur, pistas 1 y 3, entre los kilómetros 9.800 a 11.000 (Sector Paso Superior Santa Margarita).
