INFORME FINAL N° 1.174 DE 2016,
SOBRE INSPECCIÓN A LAS OBRAS DEL
CONTRATO "CONCESIÓN
INTERNACIONAL RUTA 5, TRAMO
SANTIAGO-TALCA Y ACCESO SUR A
SANTIAGO", A CARGO DE LA
COORDINACIÓN DE CONCESIONES DE
LA DIRECCIÓN GENERAL DE OBRAS
PÚBLICAS.

Objetivo: Constatar que la inspección fiscal haya velado porque la calle de servicio y plaza de peaje lateral, previstas entre los kilómetros 190,300 y 190,600 lado poniente de la ruta 5 Sur, se hayan ajustado a lo requerido en las bases de licitación del contrato "Concesión Internacional Ruta 5 Tramo Santiago - Talca y Acceso Sur a Santiago".

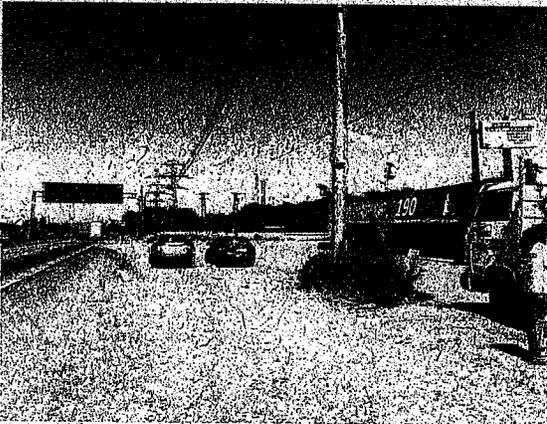
Ubicación: km. 190,300 al 190,600.	
Contenido: Km 190,300 definido para el inicio de la calle de servicio.	
Fotografía N° 2:

En cambio, se detectó que no se construyó la calle de servicio que debía situarse entre dichos kilómetros -lado poniente-, conforme a lo especificado en las bases de licitación de la concesión, situación que según se indicó en el preinforme de observaciones respectivo, denota por parte del inspector fiscal de construcción, un incumplimiento a sus obligaciones consignadas en el numeral 1.6.2 de las citadas bases, en torno a velar directamente por la correcta ejecución del proyecto de ingeniería y por la calidad de la ejecución de las obras en relación al proyecto de ingeniería aprobado, y en general, por el cumplimiento del contrato en esta etapa.

Ubicación: Km 190,300 al 190,600	
Contenido: Km 190,300 definido para el inicio de la calle de servicio, no materializada.

<p>CONCLUSIÓN</p>	<p>Lo indicado por el servicio en su respuesta, ratifica lo advertido por esta Contraloría General en el desarrollo de esta inspección, razón por la cual la observación formulada se mantiene. En ese sentido, corresponde que en un plazo de 60 días hábiles, contado desde la fecha de recepción del presente informe, el ente auditado proporcione a esta Entidad de Control los antecedentes que den cuenta de la valorización de los impactos económicos y/o financieros que la falta de ejecución de esta obra tiene sobre el contrato de concesión, y del avance en la dictación del acto administrativo correspondiente. Lo anterior, será verificado en próximo seguimiento. (C)</p>

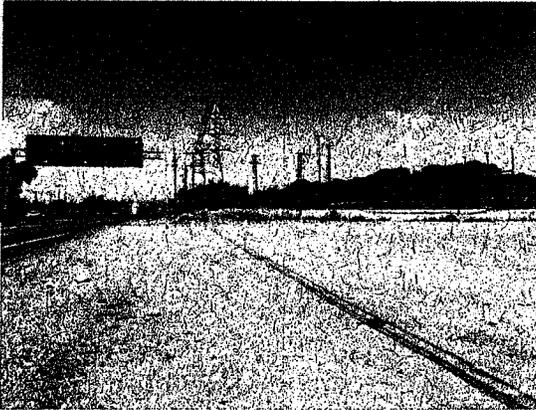
Fotografía N° 3:

Ubicación: Km 190,300 al 190,600	
Contenido: Km 190,300 definido para el inicio de la calle de servicio, no materializada.	
Fotografía N° 4:

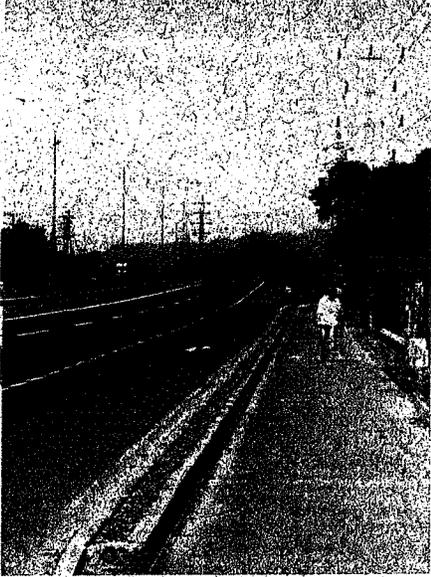
Ubicación: Km 190,600	
Contenido: Km de término de la calle de servicio proyectada, no materializada.
