REMITE INFORME FINAL N° 512, DE
2017, SOBRE INSPECCIÓN A LA OBRA
PÚBLICA CONCESIONADA:
"HOSPITAL DE ANTOFAGASTA."

**Informe Final N° 512, de 2017, de Inspección a la Obra Pública concesionada
"Hospital de Antofagasta"**

INFORME FINAL N° 512, DE 2017, SOBRE
INSPECCIÓN A LA OBRA PÚBLICA
CONCESIONADA: "HOSPITAL DE
ANTOFAGASTA".

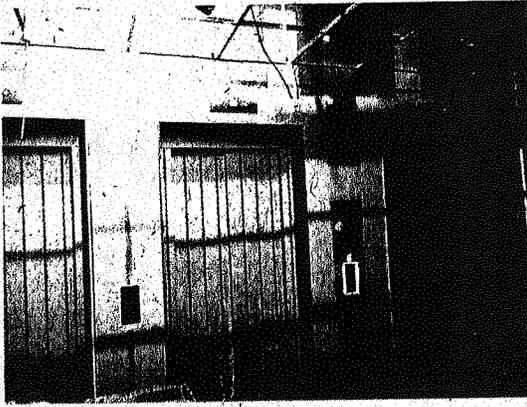
Fotografía N°5 (07/04/2017)
Placas instaladas en discordancia con lo especificado en ascensores de la sala de espera, nivel 6,

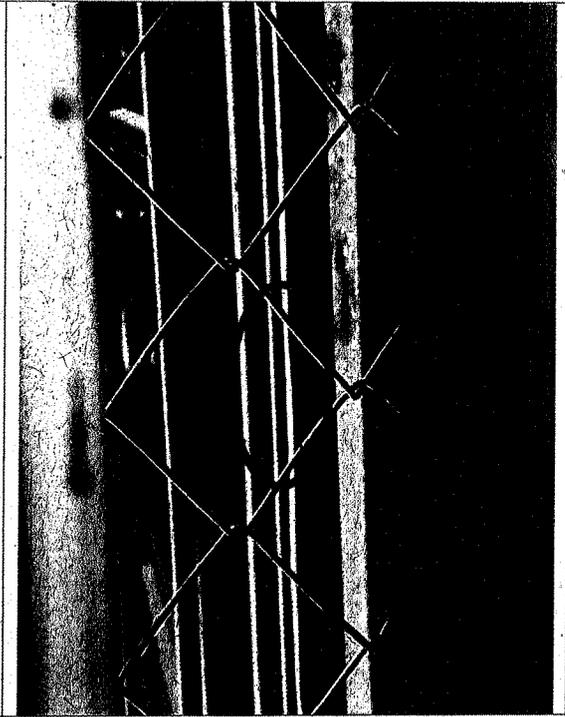
Fotografía N°6 (02/11/2017)
Placa de yeso cartón RF y Placa de yeso cartón ST en Ascensores de la Sala de Espera, nivel +6.

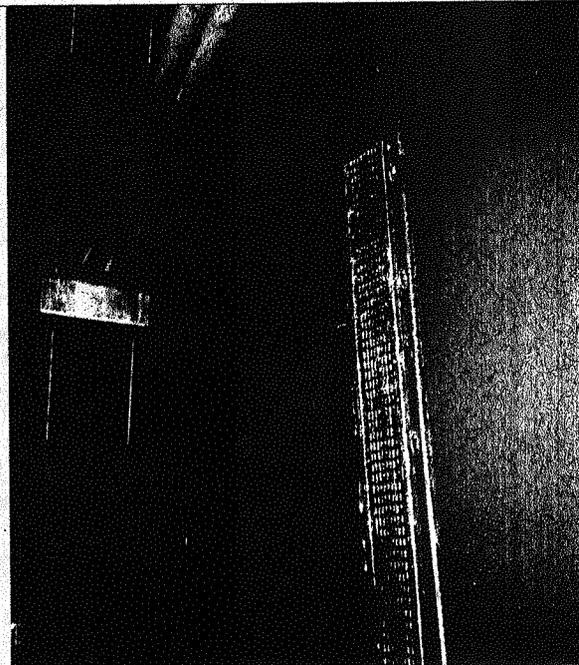
Fotografía N°11 (02/11/2017)
Placas de yeso cartón ST y RH en Cuarto de Cuadro Eléctrico, nivel +7 (vista sobre cielo modular).
