CONTRALORÍA GENERAL DE LA REPÚBLICA  
DIVISIÓN DE INFRAESTRUCTURA Y REGULACIÓN  
SUBDIVISIÓN DE AUDITORÍA  
COMITÉ DE AUDITORÍA DE OBRAS PÚBLICAS

## **INFORME FINAL**

**Número de Informe: 678/2015  
05 de febrero del 2016**

INFORME FINAL N°678, DE 2015, SOBRE AUDITORÍA A LAS OPERACIONES DE CONSERVACIÓN EJECUTADAS EN EL CONTRATO "CONCESIÓN RUTA 5 TRAMO SANTIAGO - LOS VILOS", DE LA DIRECCIÓN GENERAL DE OBRAS PÚBLICAS Y A LAS MODIFICACIONES DE DICHO CONTRATO APROBADAS POR LOS DECRETOS N°210 Y 116, DE 2011 Y 2013, RESPECTIVAMENTE, DEL MINISTERIO DE OBRAS PÚBLICAS.

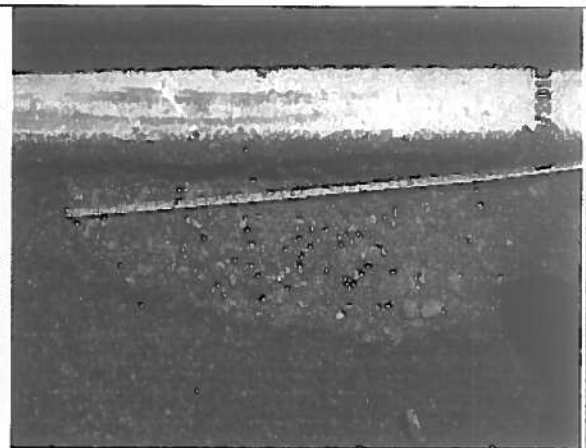
**Fotografía N°41 (25.03.2015)**  
**Bache de 133 cm de largo por 36 cm de ancho y 5 cm de profundidad, berma, km 194, sentido oriente.**

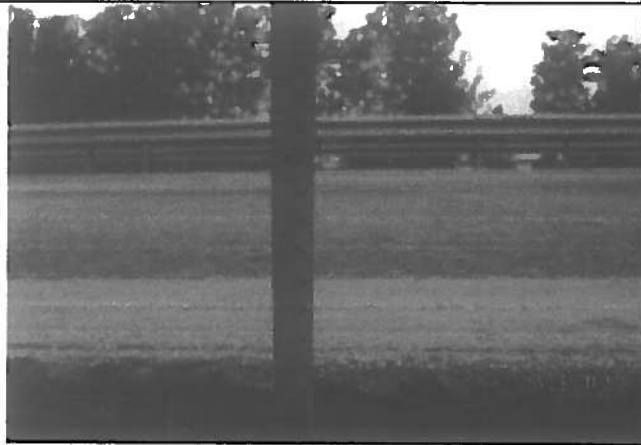
**Fotografía N°42 (25.03.2015)**  
**Descenso de 2 cm, berma, km 27, sentido oriente.**

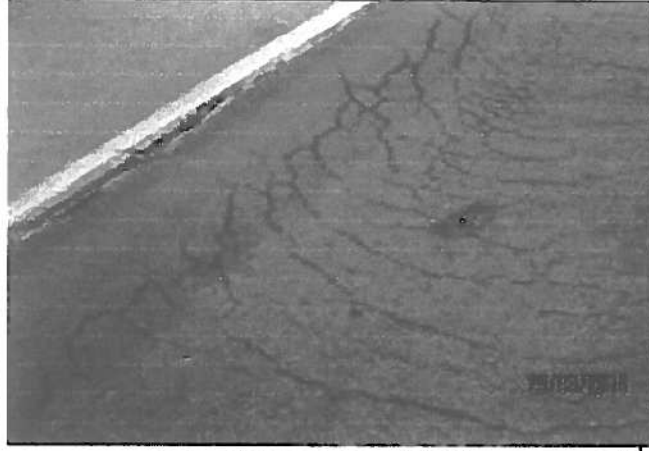
| <b>Fotografía N°52 (25.03.2015)</b><br>Separación berma – calzada y plastificación de subrasante, km 13, sentido oriente. | <b>Fotografía N°53 (25.03.2015)</b><br>Bacheo mal ejecutado, berma, km 13, sentido oriente. |

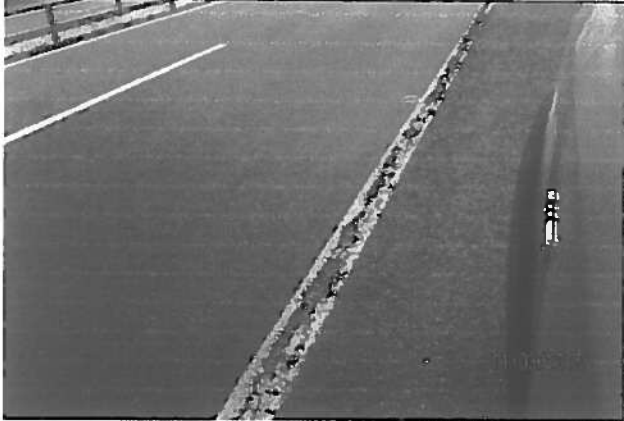
| <p><b>Fotografía N°60 (11.03.2015)</b><br/><b>Separación berma - calzada, km 145 sentido oriente.</b></p> | <p><b>Fotografía N°61 (25.03.2015)</b><br/><b>Descenso de 5 cm, berma, km 11, sentido poniente.</b></p> |

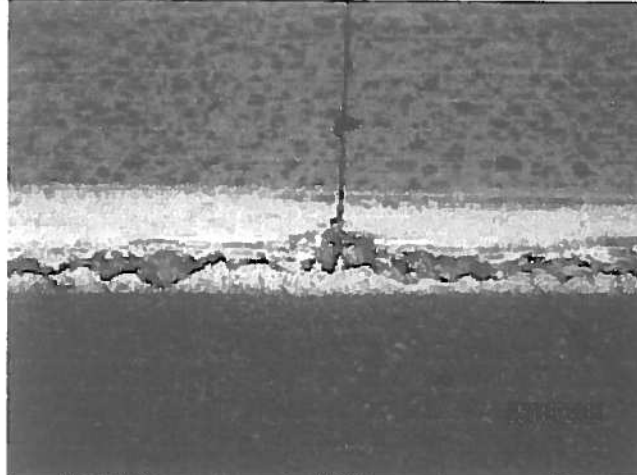
| PAVIMENTO MIXTO | |
|--|--|
| <p>Fotografía N°77 (25.03.2015)<br/>Separación berma – calzada, km 18, sentido oriente.</p> | <p>Fotografía N°78 (25.03.2015)<br/>Separación berma – calzada, km 20, sentido oriente.</p> |

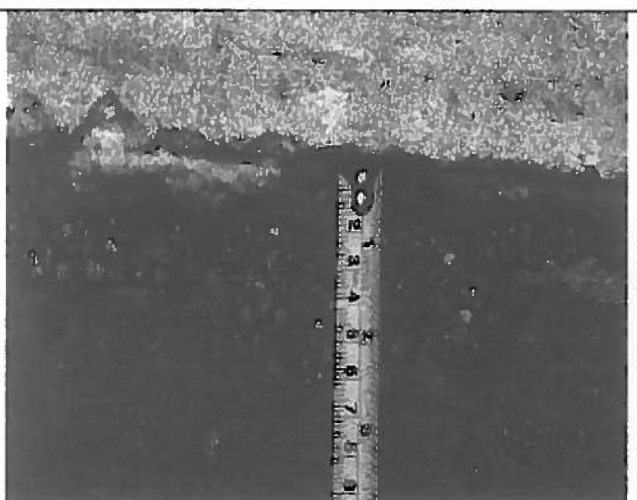
| PAVIMENTO MIXTO | |
|--|--|
| <p>Fotografía N°79 (25.03.2015)<br/>Separación berma – calzada, de 6 cm, km 25, sentido oriente.</p> | <p>Fotografía N°80 (25.03.2015)<br/>Separación berma – calzada, km 27, sentido oriente.</p> |

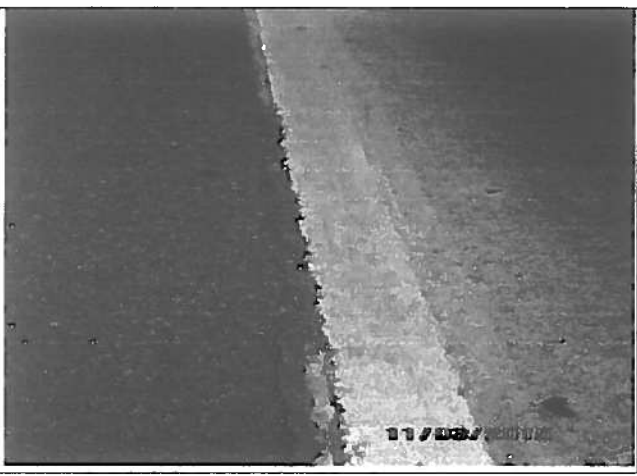
| PAVIMENTO MIXTO | |
|--|--|
| <p>Fotografía N°81 (11.03.2015)<br/>Separación berma – calzada, km 160 sentido oriente.</p> | <p>Fotografía N°82 (25.03.2015)<br/>Separación berma – calzada, km 29, sentido poniente.</p> |

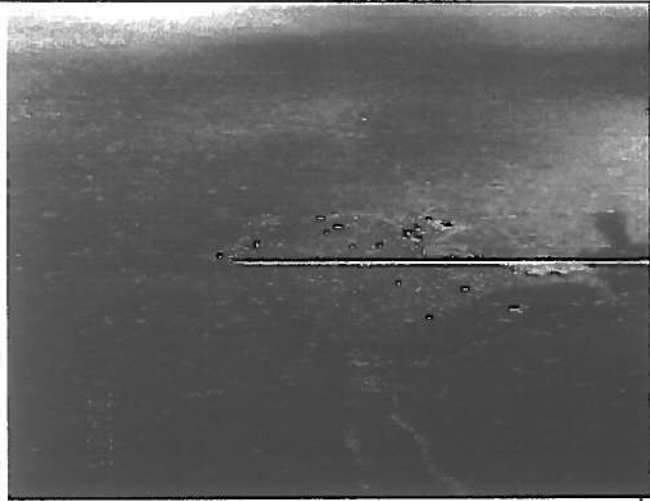
| <p>Fotografía N°83 (08.04.2015)<br/>Bacheo mal ejecutado, calzada cuesta El Melón, km 129.</p> | <p>Fotografía N°84 (08.04.2015)<br/>Bacheo mal ejecutado y compactado, calzada cuesta El Melón, km 129.</p> |

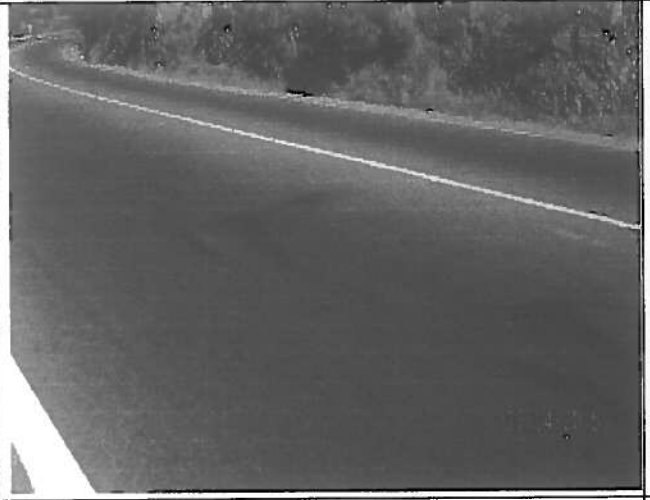
| <p>Fotografía N°85 (8.04.2015)<br/>Exudación de asfalto, sentido oriente, aproximadamente en km 129,2 Cuesta El Melón.</p> | <p>Fotografía N°86 (08.04.2015)<br/>Bacheo mal ejecutado, calzada cuesta El Melón, km 129,3.</p> |

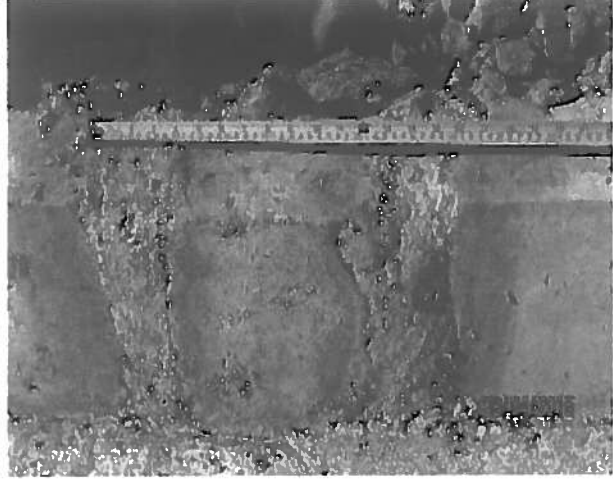
| <p><b>Fotografía N°5 (08.04.2015)</b><br/>Trozos de solera, de 20 cm de longitud, km 120, cuesta Las Chilcas.</p> | <p><b>Fotografía N°6 (08.04.2015)</b><br/>Sello desprendido en junta, km 75, cuesta Las Chilcas</p> |

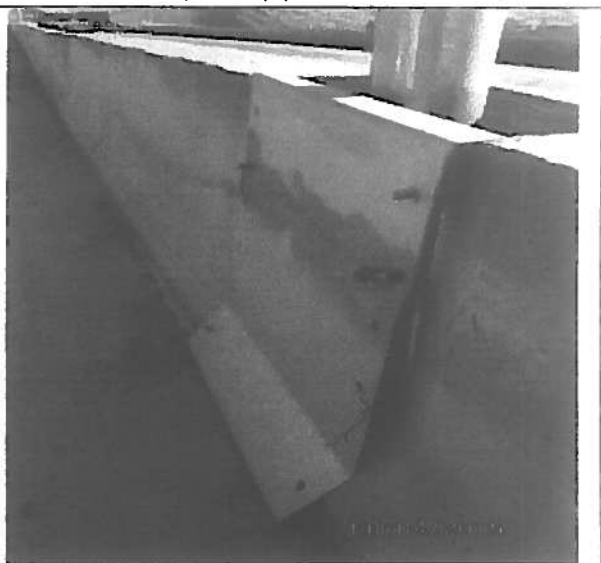
**Fotografía N°12 (08.04.2015)**  
**Revestimiento metálico de poste en mediana sin pernos, asegurado con alambre, km 74,2, cuesta Las Chilcas.**

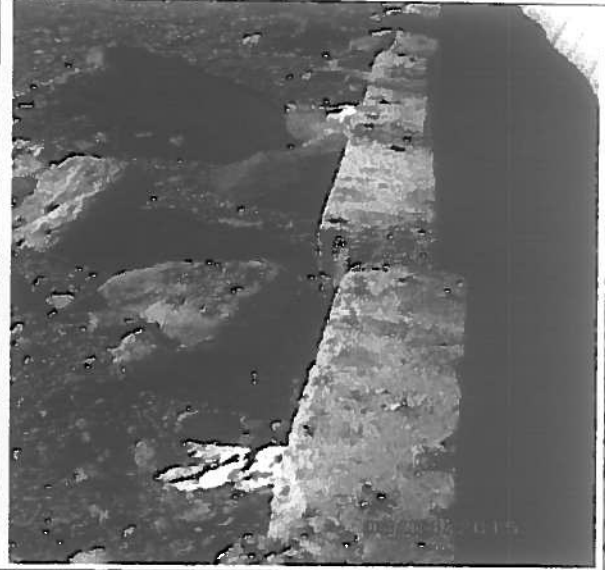
**Fotografía N°14 (08.04.2015)**  
Revestimiento de foso mal instalado, km 74,3, cuesta  
Las Chilcas
